**Lõuna-, Kesk- ja Loode-Eesti aluspõhjakivimite stratotüüpsete
paljandite seisundi hindamine**

Lisa 3, 2. osa
Jõekaldapaljandid ja –astangud

Tartu 2017

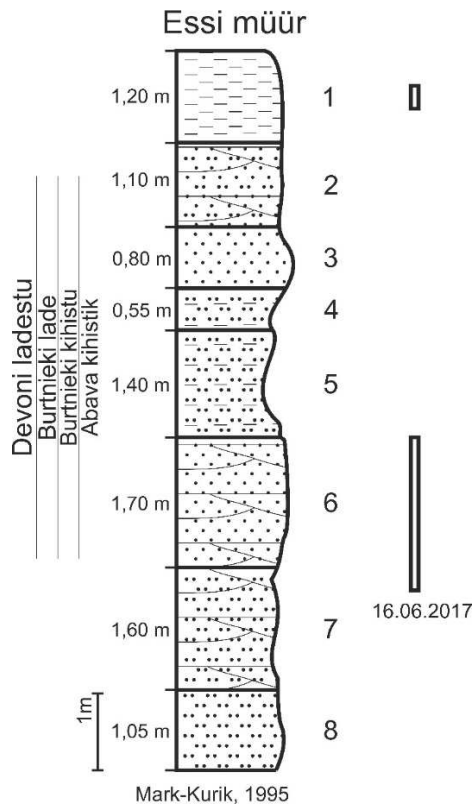
3.2	Läbilõike kirjeldus	<p>Mark-Kuriku (1995) järgi paljandub 9+ m, ülevalt alla:</p> <ol style="list-style-type: none"> 1,20 m – punane ja hallikas-violetne savi, kalakivististega; 1,10 m – valge põimkihiline liivakivi roheka aleuroliidi vahekihtidega ja kalakivististega; 0,80 m – helehall massiivne liivakivi; 0,55 m – rohekashall aleuroliit savi veeriste ja vahekihtidega; 1,40 m – hall ja kollakashall horisontaalkihiline aleuroliit savi vahekihtidega; 1,70 m – punane põimkihiline liivakivi savi veeristega; 1,60 m – hall vilgurikas põimkihiline aleuroliit; 1,05 m – hallikaskollane aleuroliit savi vahekihtidega ülaosas; 1,0+ m – varikalle. <p>16.06.2017: Paljandub 2 m liivakivi, ülevalt alla: 1,7 m – kollakaspunane põimkihiline liivakivi savi veeristega; 0,3 m – valkjas- ja roosakaskollane peeneteraline põimkihiline vilgurikas liivakivi.</p> <p>10 m allavoolu võib märgata kaldajärsaku kõige ülemises osas savikihtide paljandumist 0,3 m ulatuses.</p> <p>Algsest, ligi kümne meetri paksusest paljanduvusest (Mark-Kurik, 1995) on alles 2 m, mis vastab eelnevalt kirjeldatud 6. ja 7. kihtidele (Joonis 1, Fotod 1 ja 2). Paljanduvus on kahanenud ülevalt ~5+ m ja alt ~2,0+ m.</p>

Joonis 1 – Essi paljandi läbilõige. Mark-Kurik (1995) andmetel paljanduvad Burtneki lademe Abava kihistiku erinevad liivakivid, aleuroliidid ja savid. Ristkülikutega on märgitud 16.06.2017 paljanduvad osad (joonis: Paiste T.).

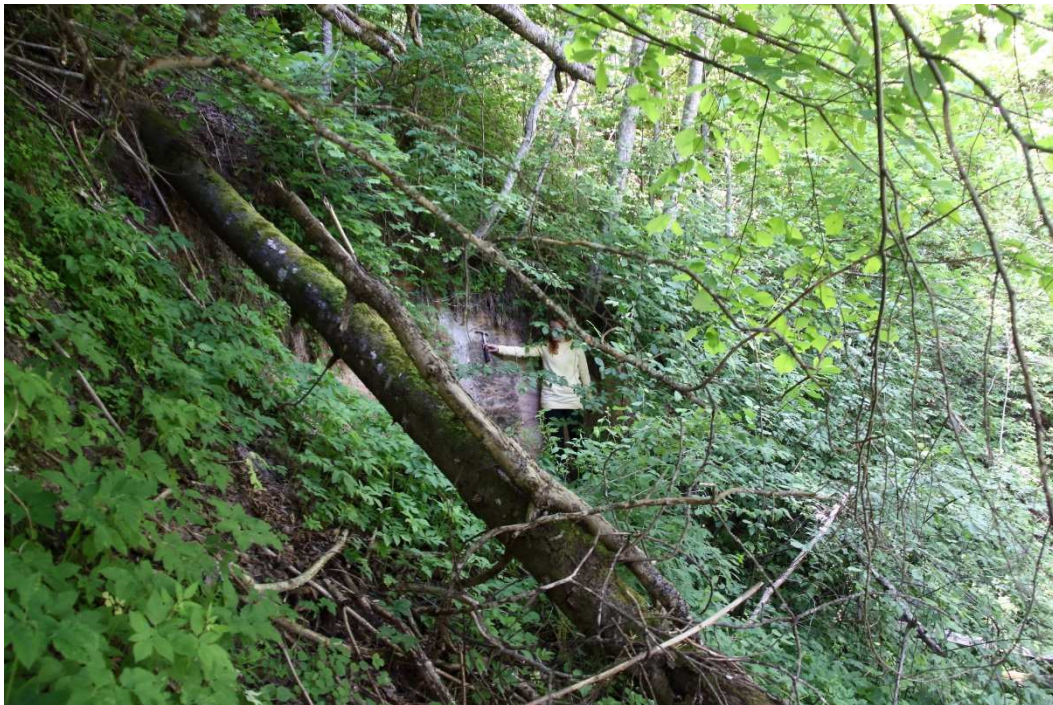
4.	Seisund	
4.1	Paljandi iseloom ja püsivus	Paljand on halvas seisukorras ja ebapüsiv – kamardub, mattub puude, põõsaste ja rusukalde alla. Kallas on langenud puid täis ja paljandi jalam on juba selgelt väljaspool vooluvee otsese mõju piirkonda (Fotod 3 ja 4).

4.2	Taimestik astangu peal (kaugus astangu servast, iseloomustus)	Võsastunud, rohttaimede ja väiksemate puudega. Üksikud puud on murdunud ülevalt ka paljandi peale ning soodustvad paljandi mattumist (Foto 3).

Foto 3 – Essi müür võsastunud Võhandu jõe kaldal (foto: T. Meidla, 2017).

7.	Viited kaitsemeetmete rakendamise vajadusele (esialgne)	Kaitstav objekt on halvas seisus ja kasvab kinni, olles oma maastikukaitsealase väärtuse juba suuresti minetanud. Paljand vajab puhastamist ja edaspidi järjepidevat hooldust.
Kuupäev:		20.11.2017
Koostaja:		Tõnn Paiste, Tõnu Meidla

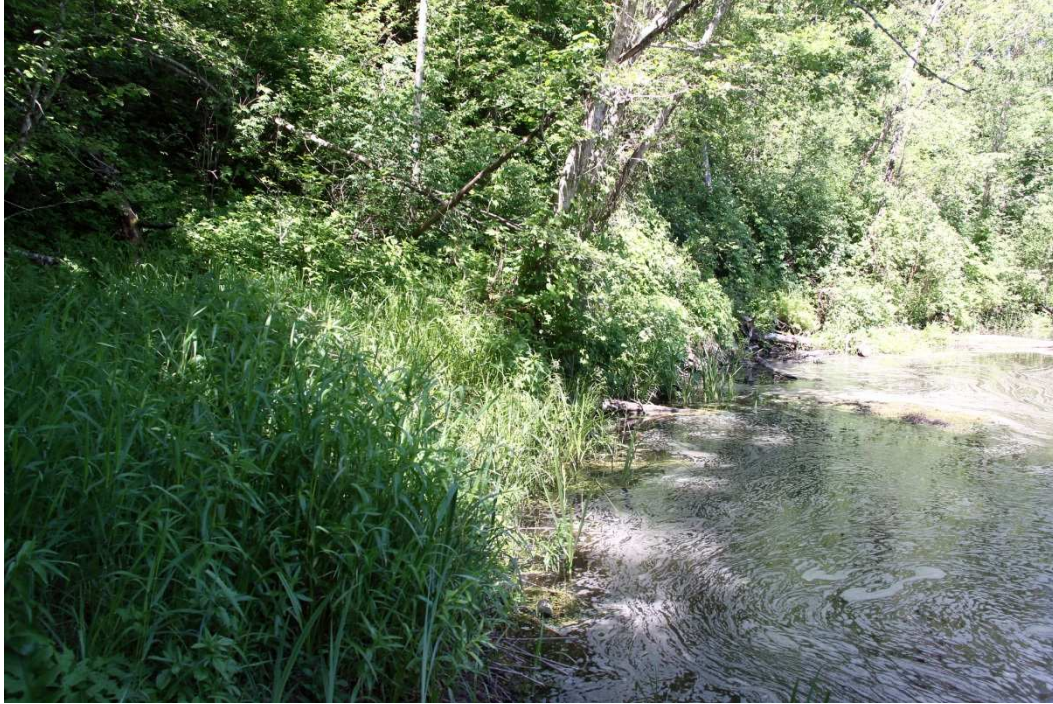
4.3	Jalam	Rusukalle, 4 m kõrge, võsastunud ja ulatub perifeerse osaga vette (Foto 4).
4.4	Porsumine/uuenemine	Paljand ei uuene, kuna jõevoolu kulutus puudub. Kivim on porsunud ja läbilõige mattub taimestiku ja rusukalde alla.

Foto 4 – Tugevasti taimestunud varikalle Essi müüri jalamil ulatub veeni (foto: T. Meidla, 2017).

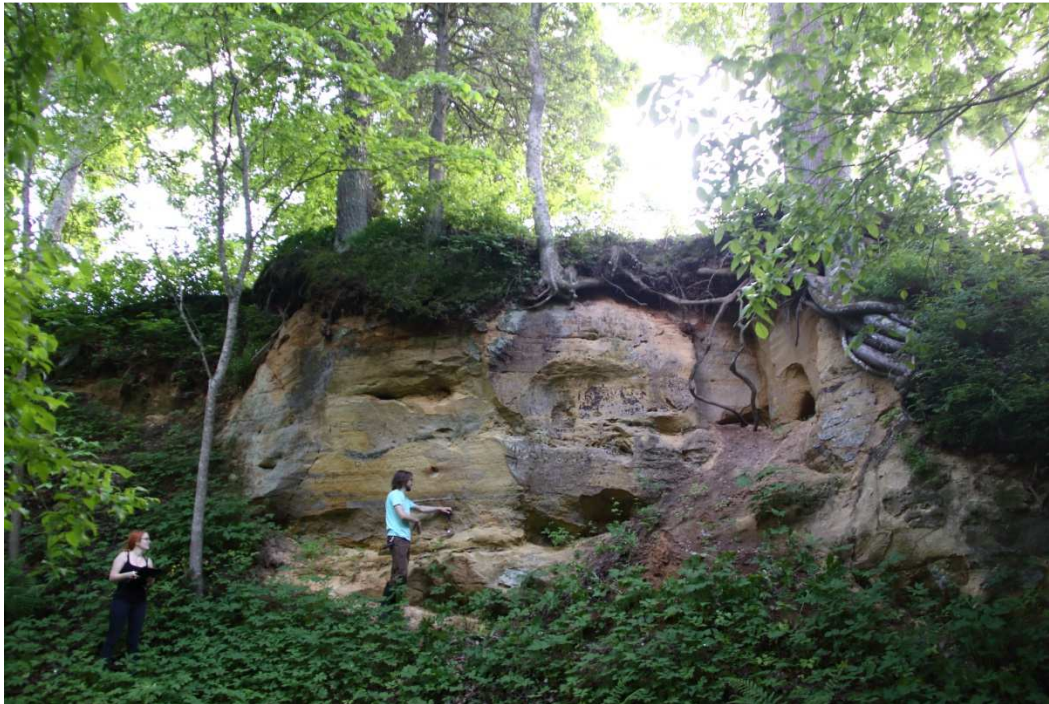
4.	Seisund	
4.1	Paljandi iseloom ja püsivus	Paljandi seisukord on hetkel hea ja astang on püsiv, kuid astangu peal kasvavad suured puud on astangule ohtlikud.

Foto 1 – Koorküla paljand, parim osa läbilõikest (foto: T. Meidla, 2017).

7.	Viited kaitsemeetmete rakendamise vajadusele (esialgne)	Paljandi seisukord on hetkel hea, kuid astangul kasvavate puude juurestik muutub varem või hiljem paljandile ohtlikuks, sest puude murdumine võib paljandi lõhkuda. Paljand vajaks hooldamist, muuhulgas oleks võimalik läbilõike suurendamine rusukalde eemaldamisega. Puude eemaldamine astangult tõstaks perspektiivis paljandi püsivust.
Kuupäev:		20.11.2017
Koostaja:		Marian Külaviir, Tõnn Paiste, Tõnu Meidla

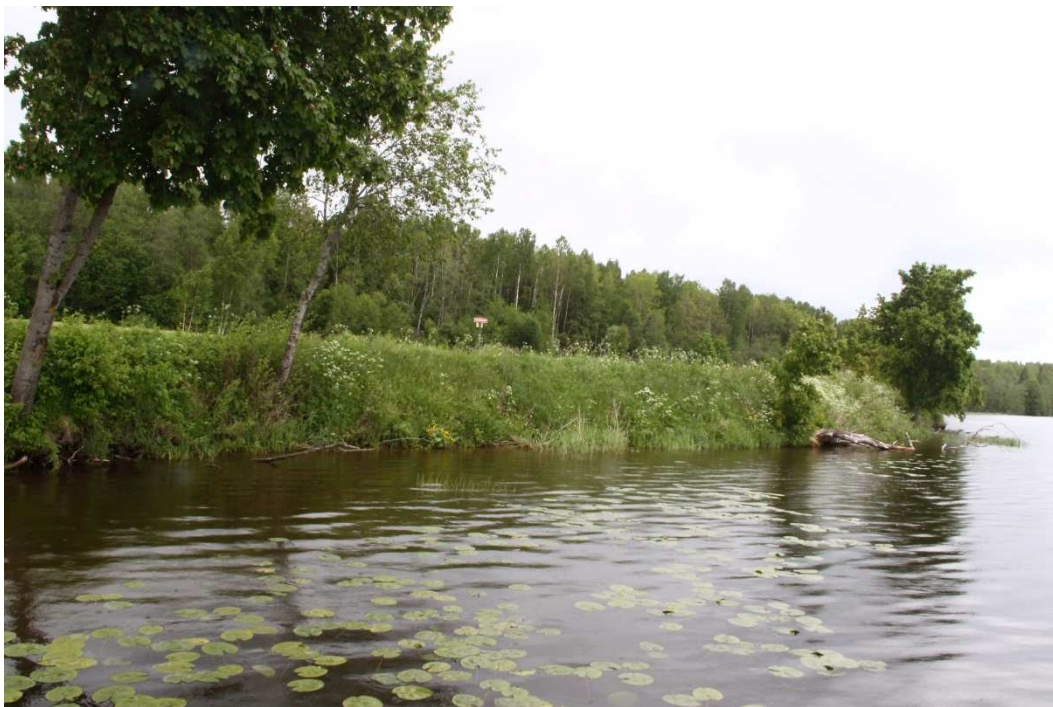
3.1	Objekti iseloomustus	Narva jõe vasaku kalda astang.
3.2	Läbilõike kirjeldus	<p>Kleesmenti (2004) järgi on 20 m ulatusega paljand maksimaalselt 1,2 m kõrgune, kuid kihtide tugeva kallutatuse tõttu on võimalik kirjeldada oluliselt suurema paksusega läbilõiget.</p> <p>Läbilõige (6,3 m), ülevalt alla: Leivu kihistu: 1,1 m – pruunikaspunane ja lillakashall dolomiitsavi halli domeriidi vahekihtidega. Vadja kihistu: 1,0 m – hall, kohati kirjuvärviline domeriit savi ja dolomiidi vahekihtidega; 0,8 m – rohekashall dolomiitaleuroliit savi vahekihtidega; 1,4 m – halli peitkristalse dolomiidi ja domeriidi ning halli ja kirjuvärvilise savi kihtide tihe vaheldumine; 0,9 m – hall ja kirjuvärviline savi, dolomiidi ja domeriidi konkretsioonidega; 1,1 m – hall peenplaatjas dolomiit kirjuvärvilise savi vahekihtidega.</p> <p>13.06.2017: Paljandit ei leitud. Astang on kinni kasvanud (Foto 1).</p>

Foto 1 – Narva jõe Devoni paljandi tõenäoline kunagine asukoht (foto: T. Meidla, 2017).

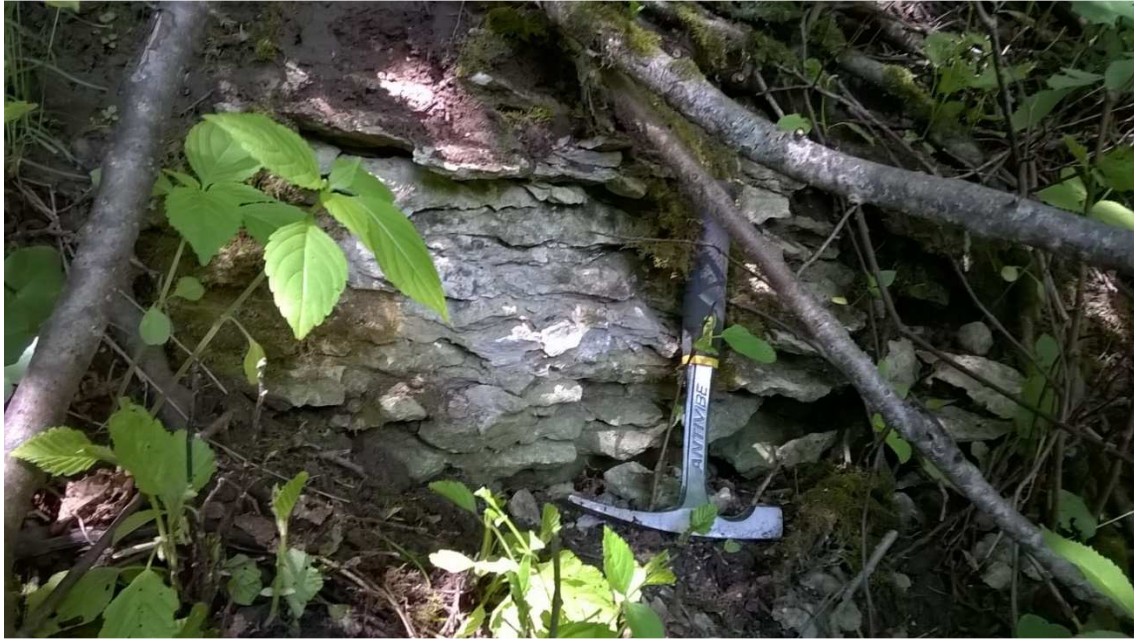
3.2	Läbilõike kirjeldus	Põlma (1986/1987) kirjeldas savikat lubjakivi, mis paljandus laiguti, moodustades ligikaudu 3-meetrise läbilõike. 14.06.2017: Üksikus säilinud paljandis mõõtmetega ligikaudu 30x50 cm paljandub õhukesekihiline muguljas savikas lubjakivi (Foto 1.). Võrreldes eelmiste kirjeldustega (Põlma, 1986/1987) on varasemast paljanduvusest alles ainult tühiselt väike osa, vaid 0,3 m (Joonis 1).

Foto 1 – Pirgu jõe Möldri astangu (Pirgu stratotüüpse paljandi) ainus paljanduv laik (foto: T. Paiste, 2017).

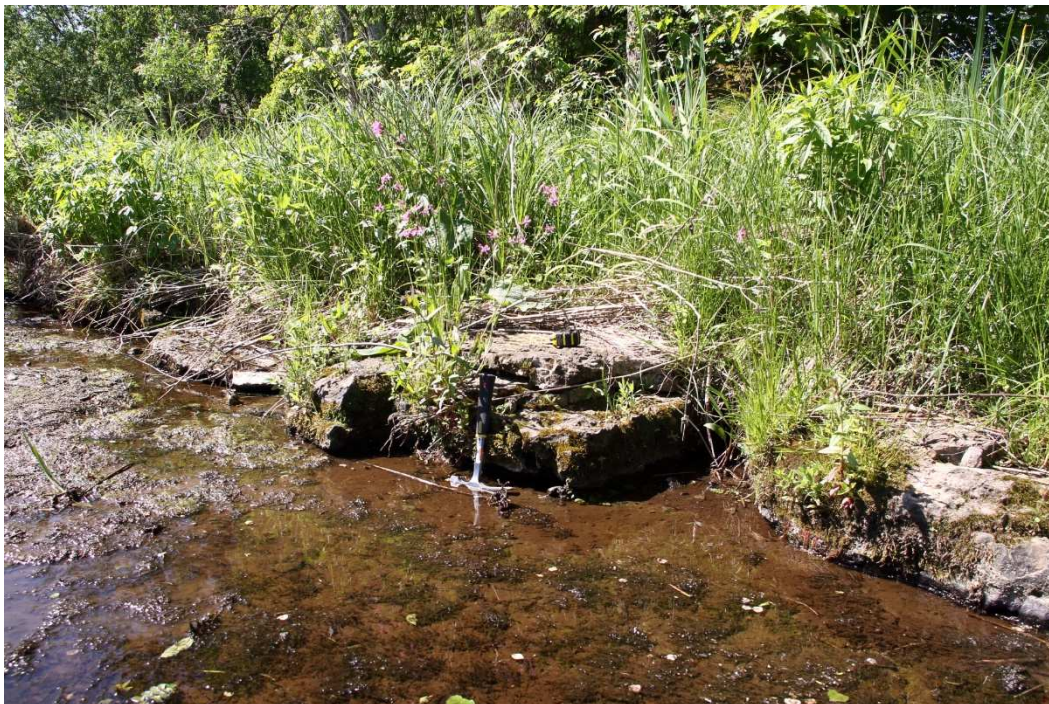
Foto 2 – Parima paljanduvusega osa Tamme veski paljandist. Läbilõike moodustab dolomiit. Astangut katab rohhtaimestik ning võsa (foto: T. Meidla, 2017).

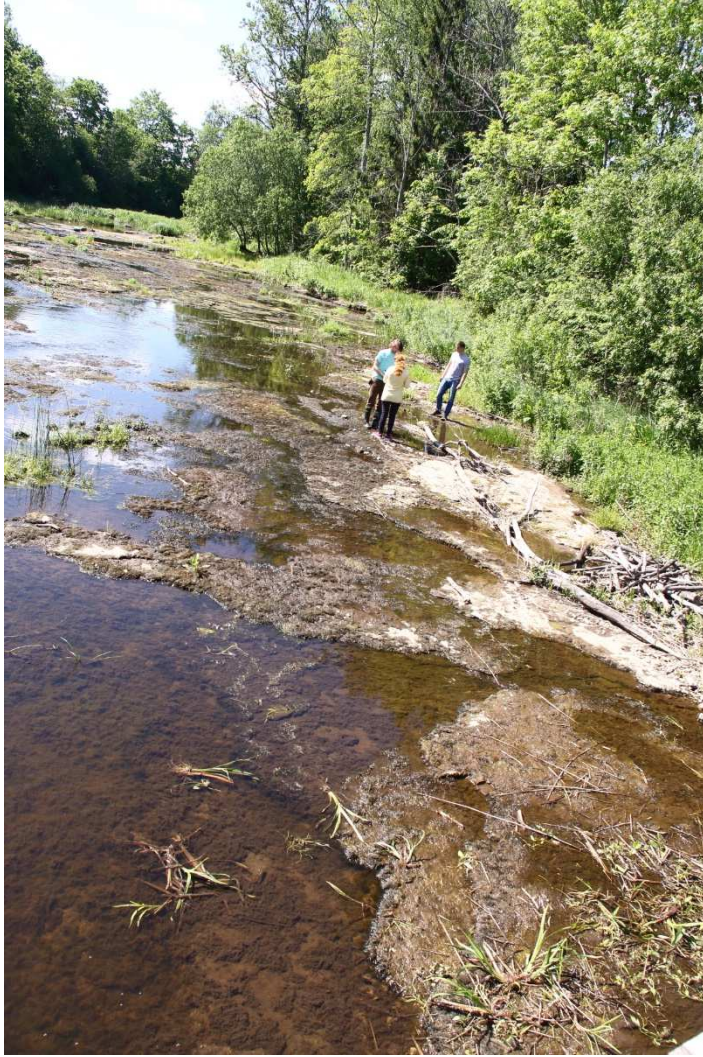
Foto 4 – Jõe põhjas paljanduvat dolomiiti katab muda, taimed ja vetikad (foto: T. Meidla, 2017).

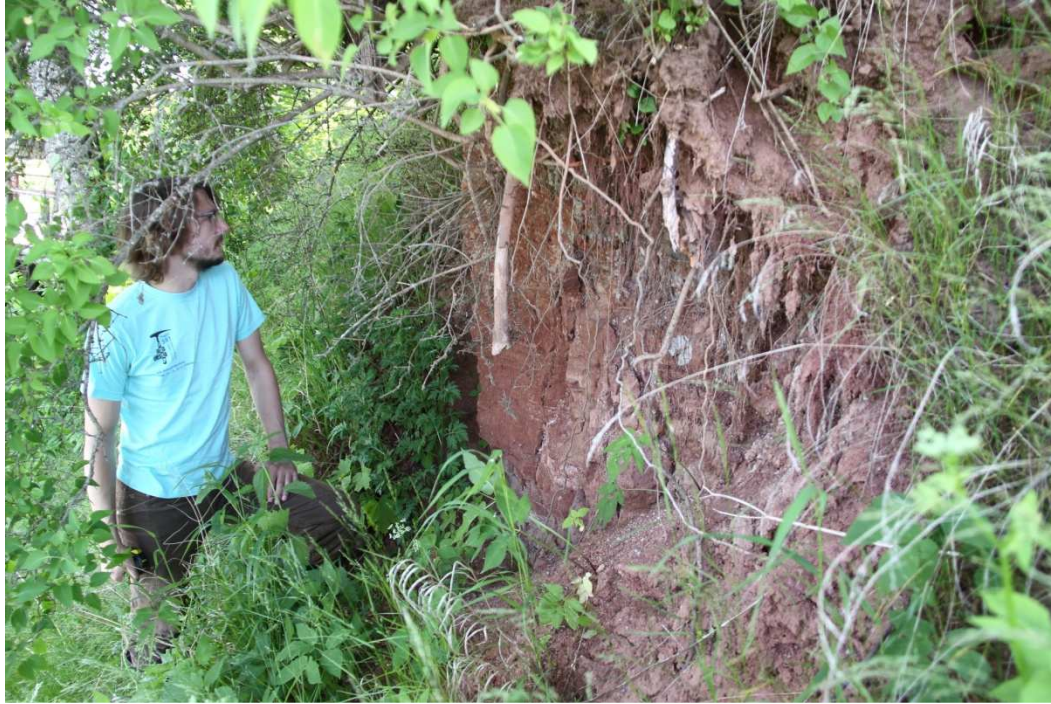
Foto 3 – Tarvastu veski paljand. Võsastunud ning kamardunud astang ja selle jalam (foto: T. Meidla, 2017).

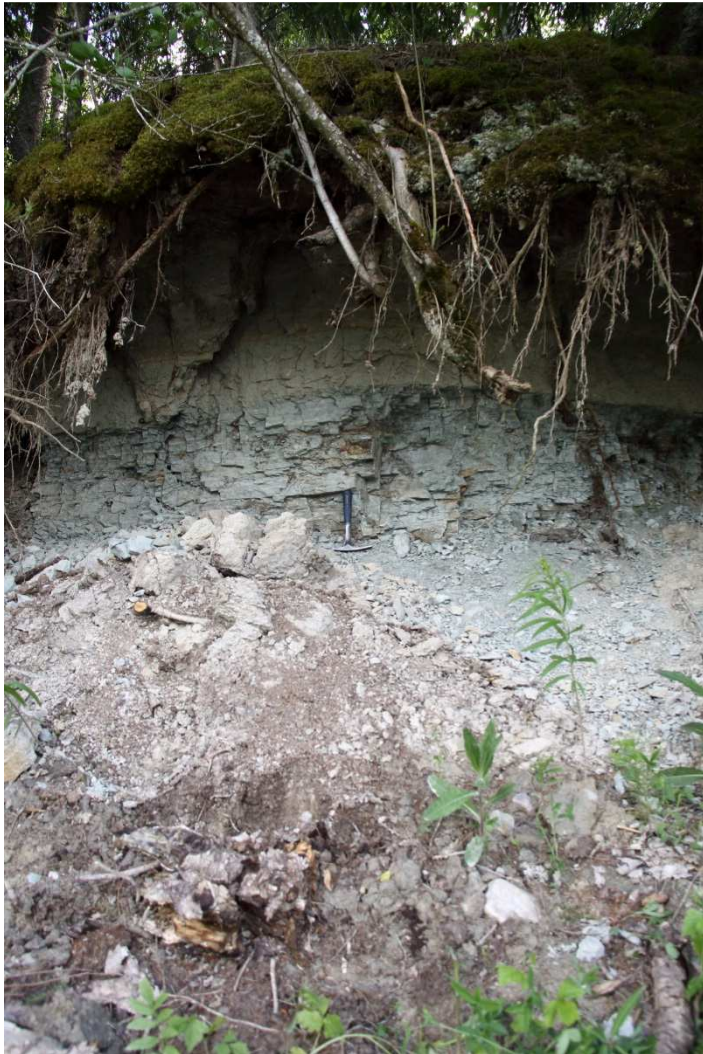
Foto 2 – Velise-Kõrgekaldal paljandi läbilõige. Pinnakatte all paljanduvad Siluri merglid. Alumise osa moodustab rusukalle, mille all võib veepiiri lähedal paljanduda savikas lubjakivi (foto: T. Meidla, 2017).

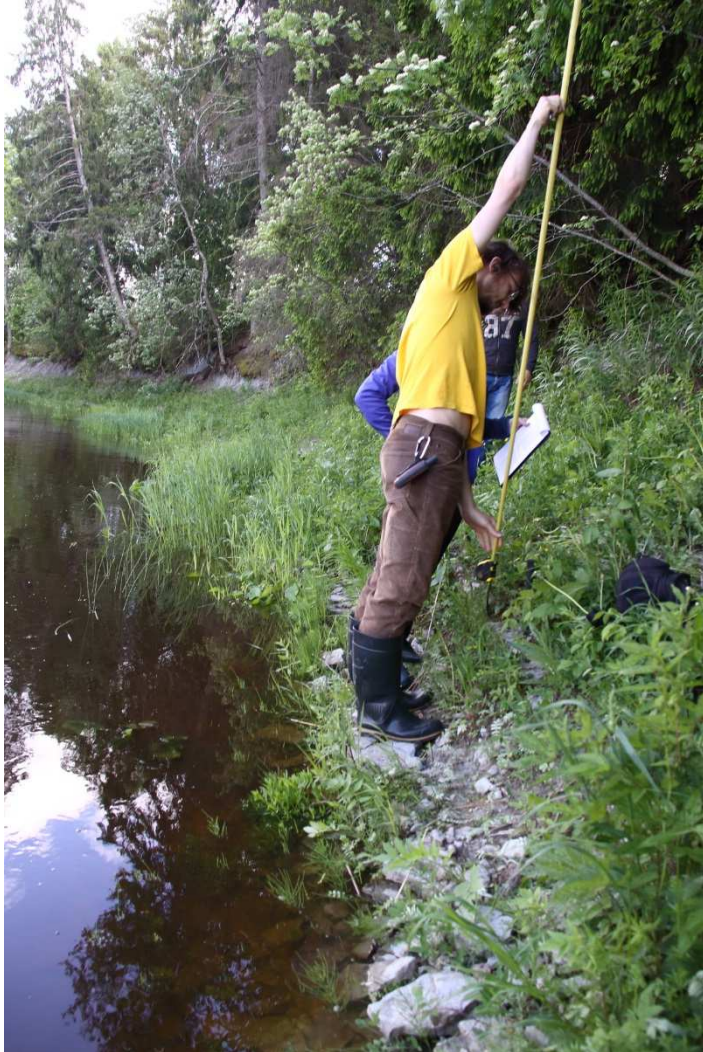
Foto 3 – Velise-Kõrgekalda paljandi jalam. Veepiiril paljandub kohati 0,4 m ulatuses savikat lubjakivi (foto: T. Meidla, 2017).
