Tartu Ülikool
Ökoloogia ja Maateaduste Instituut
Geoloogia osakond

**Lõuna-, Kesk- ja Loode-Eesti aluspõhjakevime stratotüüpsete
paljandite seisundi hindamine**

Lisa 3, 4. osa
Eelmiste projektide esitamata objektid

Tartu 2017

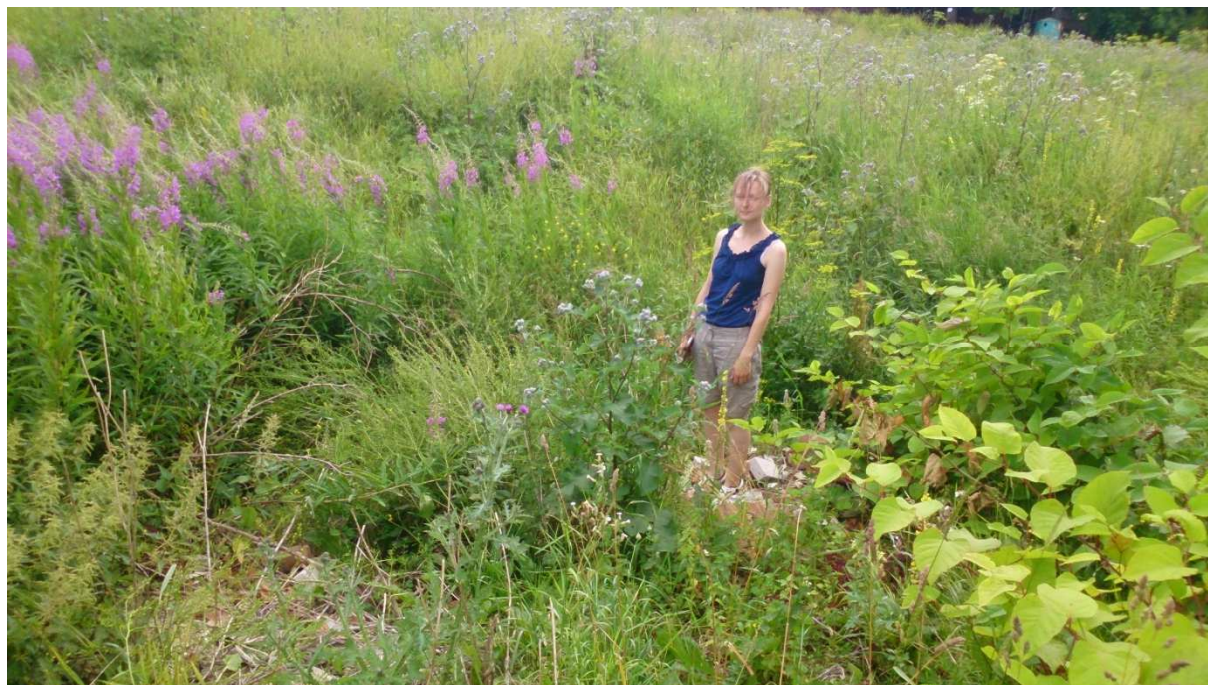
4.	Seisund	
4.1	Paljandi iseloom ja püsivus	-
4.2	Taimestik astangu peal (kaugus astangu servast, iseloomustus)	Madal taimestik.
4.3	Jalam	Madal taimestik jalamil (Foto 1).

Foto 1 – Prügiga täitunud ja ümbritsevast loodusmaastikust praktiliselt eristamatu Kahula paemurd (foto: T. Meidla, 2014).

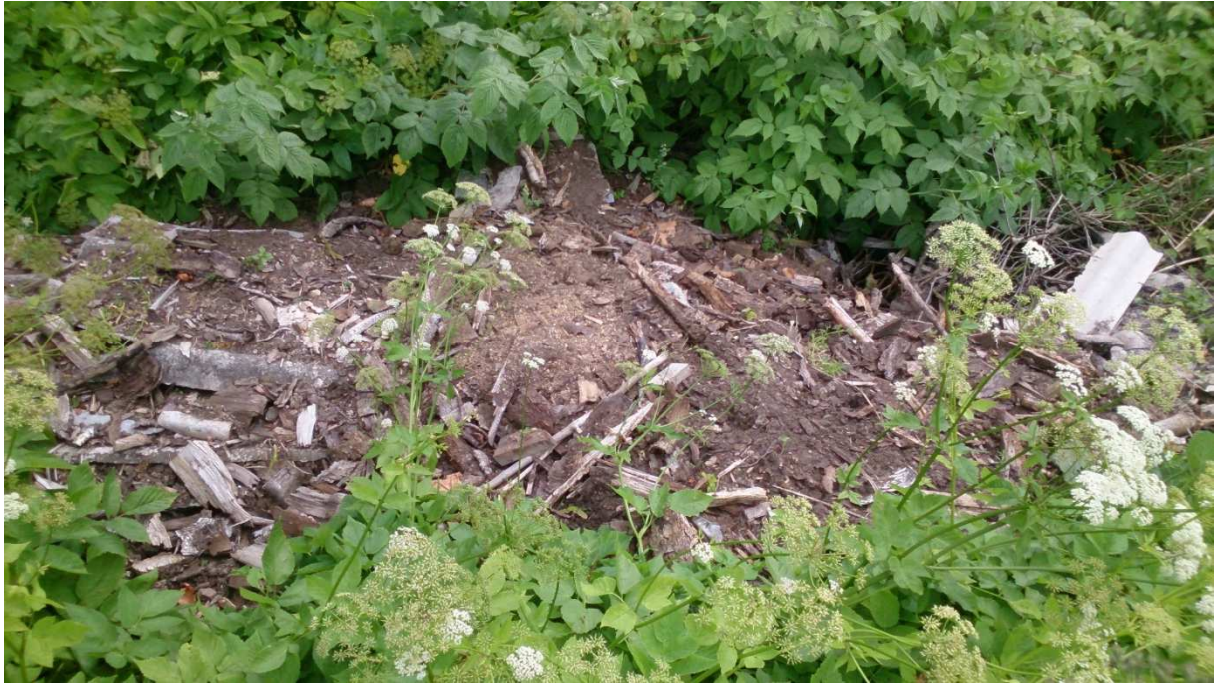
5.3	Reostus	Murd ehitusjäätmega täidetud (Foto 2).
6.	Kaitse, kaitseriim	-
7.	Viited kaitsemeetmete rakendamise vajadusele (esialgne)	Soovitus nimetada Kahula kihistu holostratotüüp hävinuks ning leida sobiv neostratotüüp.
Kuupäev:		12.012.2017
Koostaja:		Tavo Ani, Tõnu Meidla, Tõnn Paiste

Foto 2 – Ehitusjätmed kunagise Kahula paemurru alal (foto: T. Meidla, 2014).

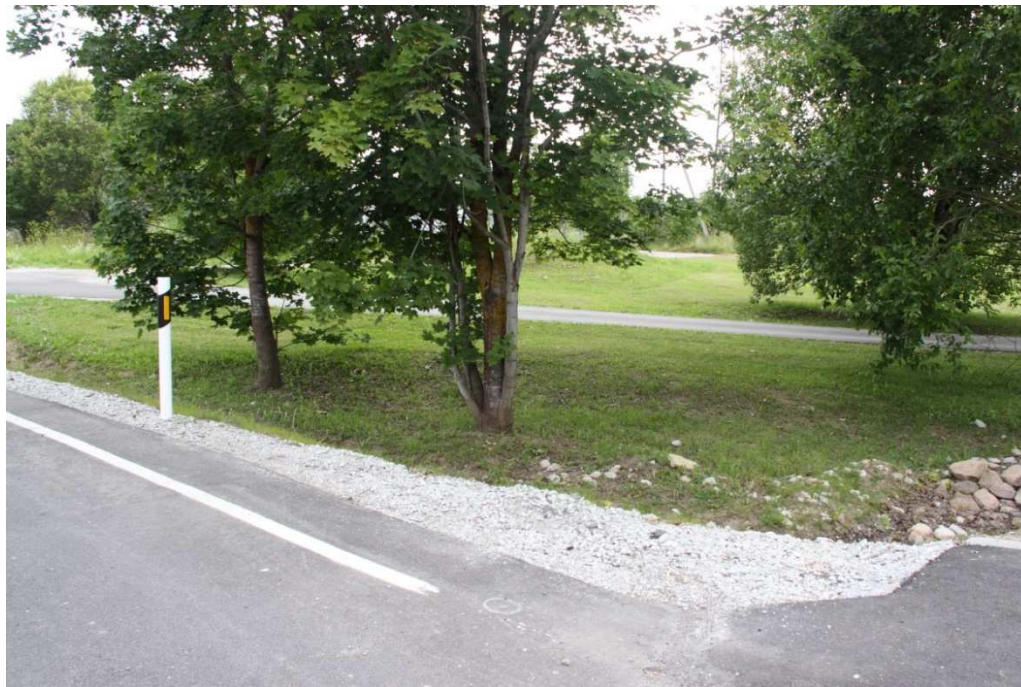
2.1.2	Asukoha iseloomustus	Tasandatud maa (Foto 1).
2.1.3	Seotud kinnistud	Elamumaa, katastritunnus: 22901:001:0117
2.2	Koordinaadid andmebaasides	-
2.3	Täpsustatud koordinaadid	-

Foto 1. Heakorrastatud maa-ala Kurtna paemurre varasemas võimalikus asukohas (foto: T. Meidla, 2014).

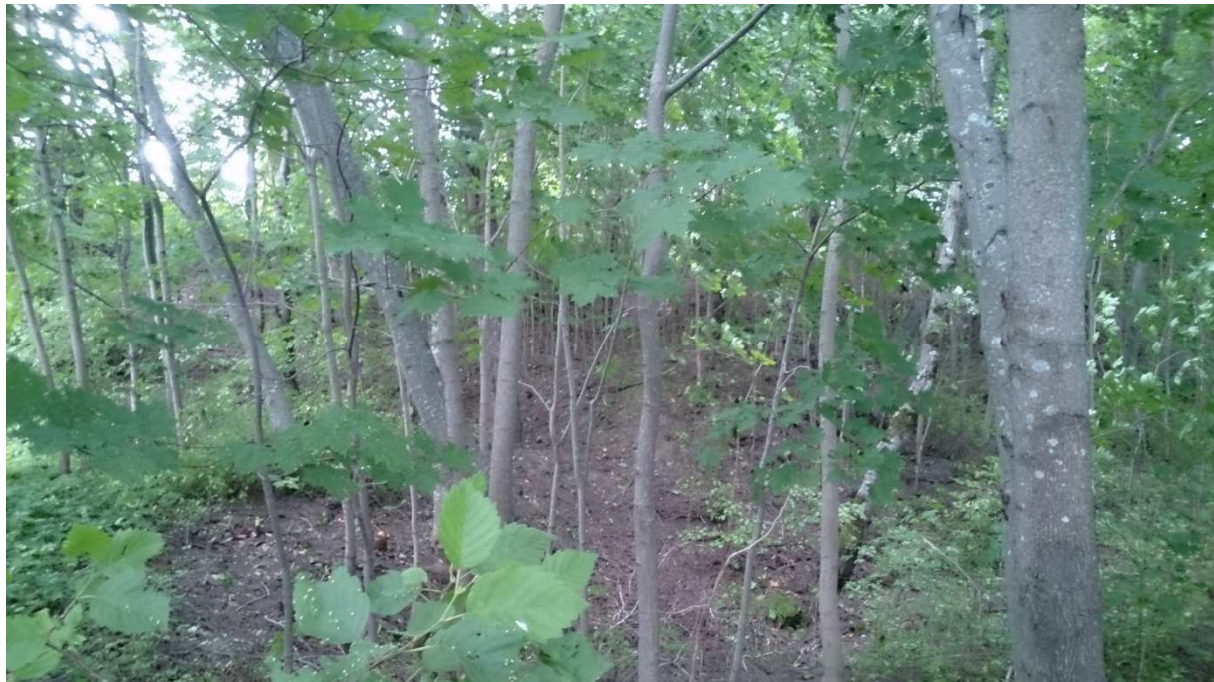
4.	Seisund	
4.1	Paljandi iseloom ja püsivus	<p>Paljandit katab võrdlemisi lauge varikalle, millel kasvab palju nooremaid puid (Fotod 1, 2, 3). Võib lugeda hävinuks. Asub eramaal (Foto 4) ning ligipääs on raskendatud.</p>

Foto 1 – Vaade endisele Kämbemäe paemurru alale (foto: T. Meidla, 2014).

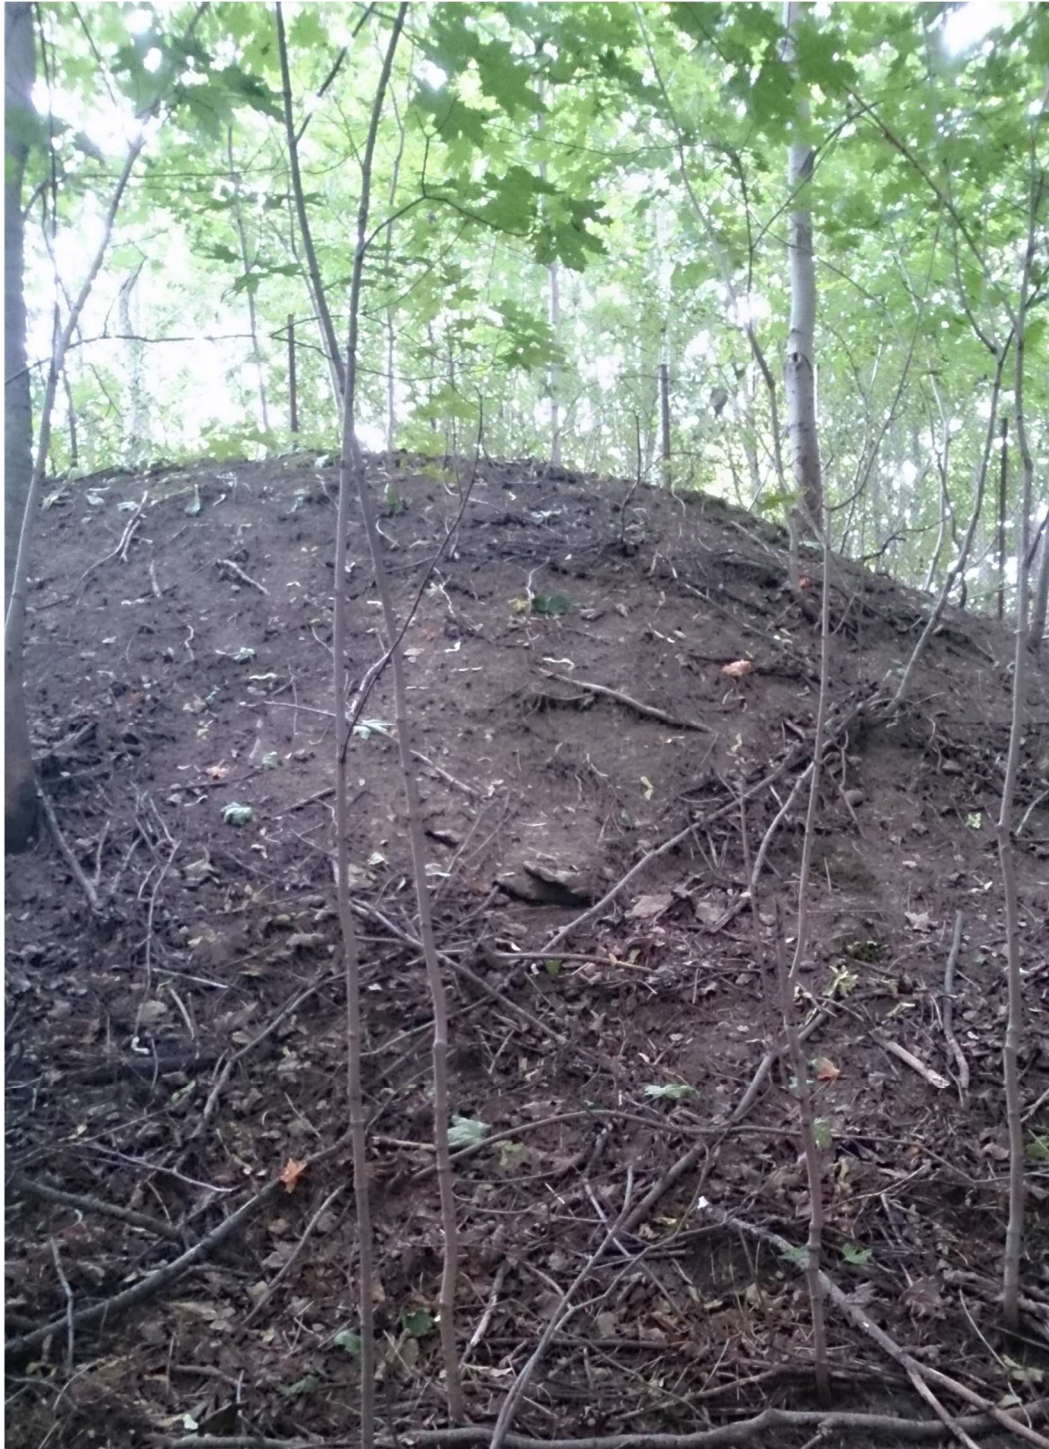
Foto 2 – Vaade endisele Kämbermäe paemurrule, nähtav on aluspõhjalise paljandi ainus säilinud osa (foto: T. Meidla, 2014).

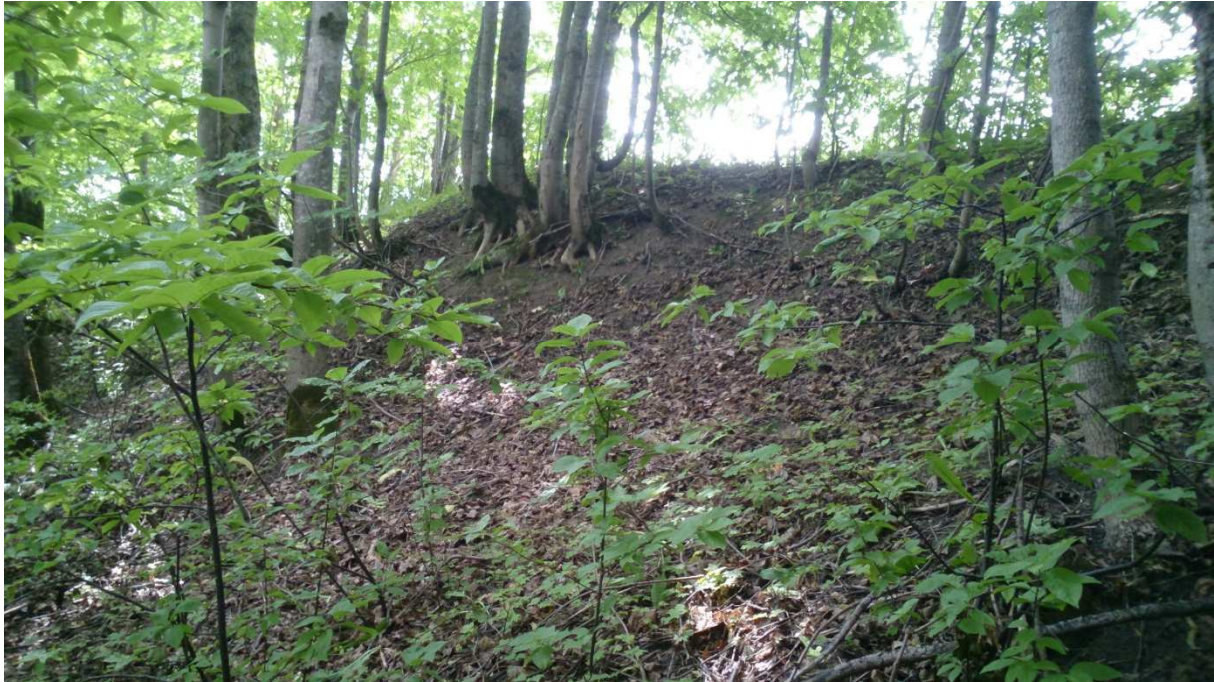
Foto 3 – Vaade endisele Kämbemäe paemurrule (foto: T. Meidla, 2014).

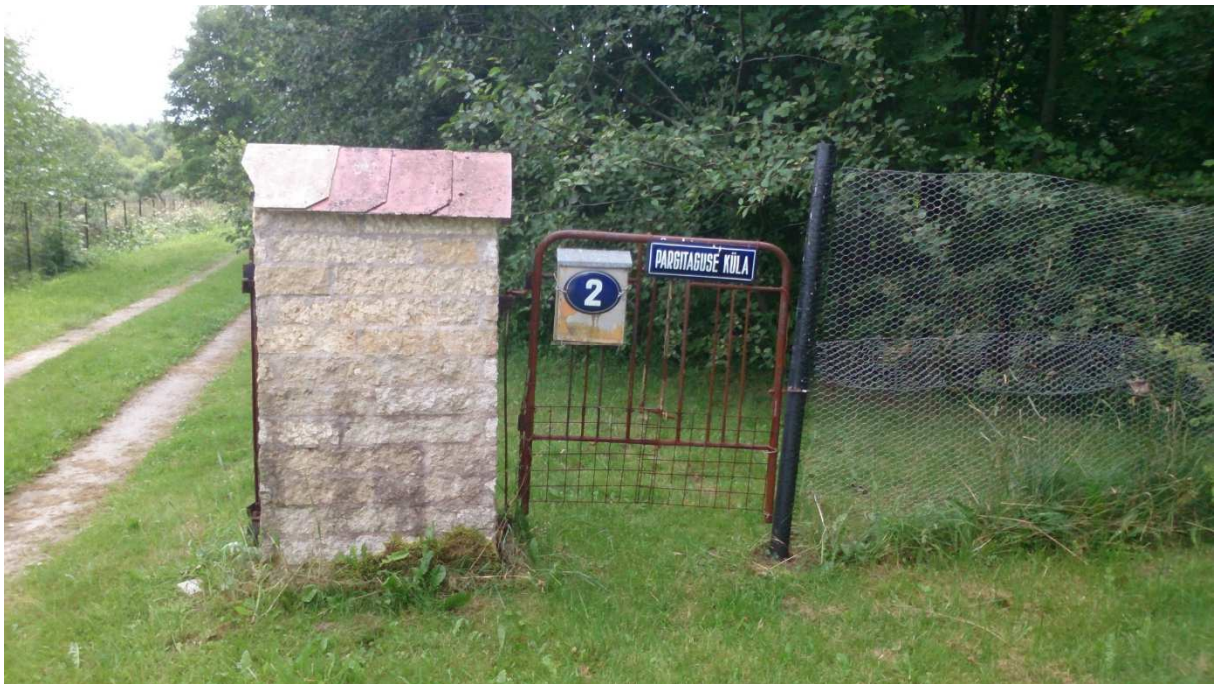
Foto 4 – Sissepääs Kämbemäe peamurru alale (foto: T. Meidla, 2014).

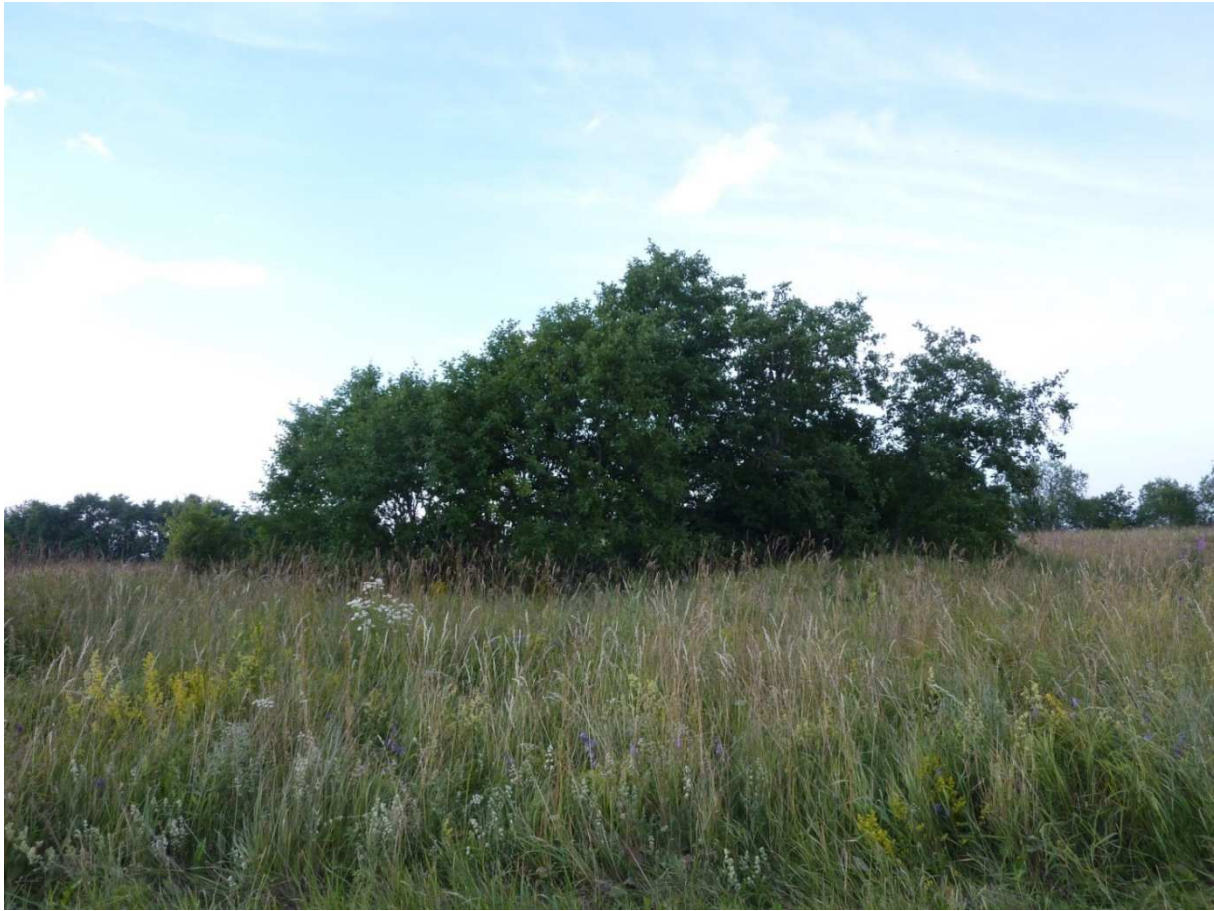
4.	Seisund	
4.1	Paljandi iseloom ja püsivus	Paljand hävinud. Umbes 5 m teest asub 10x6 m lehterjas süvend, mille sügavus ulatub kahe meetrini. See asub täielikult võsas (Foto 1), kuid ümbrus on lage. Süvendi nõlvad on pinnasega kaetud, paljanduvus puudub (Foto 2). Umbes 15 m ida- kirde pool leidub madalamaid, rohtunud lohke.

Foto 1 – Üldvaade kunagise Künnapõhja paljandi asukohast (foto: T. Meidla, 2014).

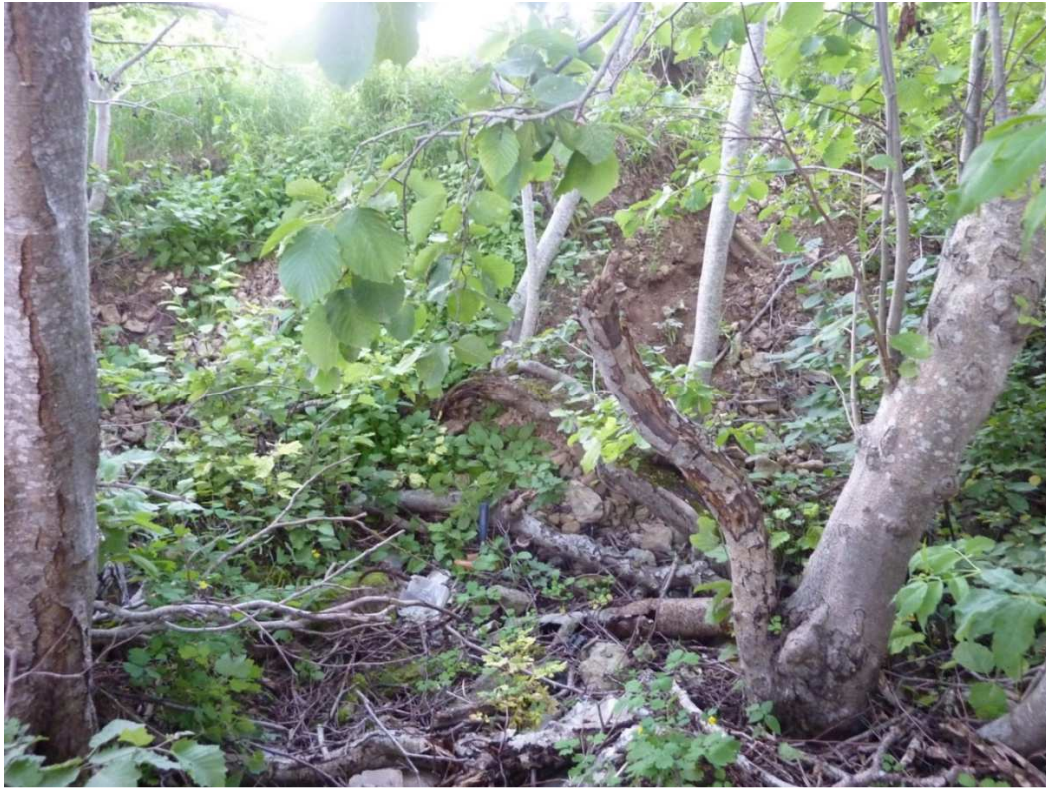
Foto 2 – Vana Künnapõhja paljand on täielikult hävinud (foto: T. Meidla, 2014).

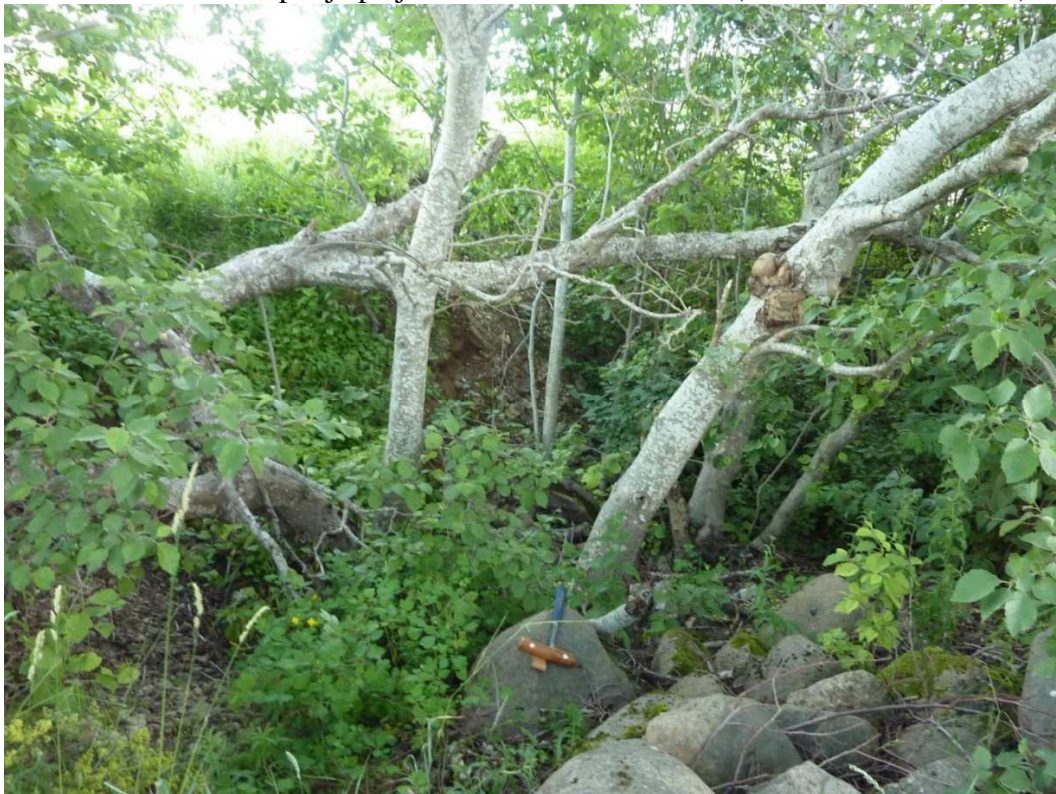
5.1	Maapinna planeerimine, pinnase teisaldamine	-
5.2	Rajatised	-
5.3	Reostus	Natuke prahti, osaliselt täidetud põllult kogutud kividega (Foto 3).
6.	Kaitse, kaitsereežiim	Kaitsealune ala või üksikobjekt: Päite maastikukaitseala, 2010: Objekt paikneb Päite maastikukaitseala piires.
7.	Viited kaitsemeetmete rakendamise vajadusele (esialgne)	Tüüpläbilõige on hävinud. Künnapõhja ja Päite kihistikule saab määrata neostratotüübi lähedal asuvas klindiastringus.
Kuupäev:		12.12.2017
Koostaja:		Sigrid Soomer, Tõnu Meidla, Tõnn Paiste

Foto 3 – Põllult pärinevad kivid Künnapõhja paljandis (foto: T. Meidla, 2014).

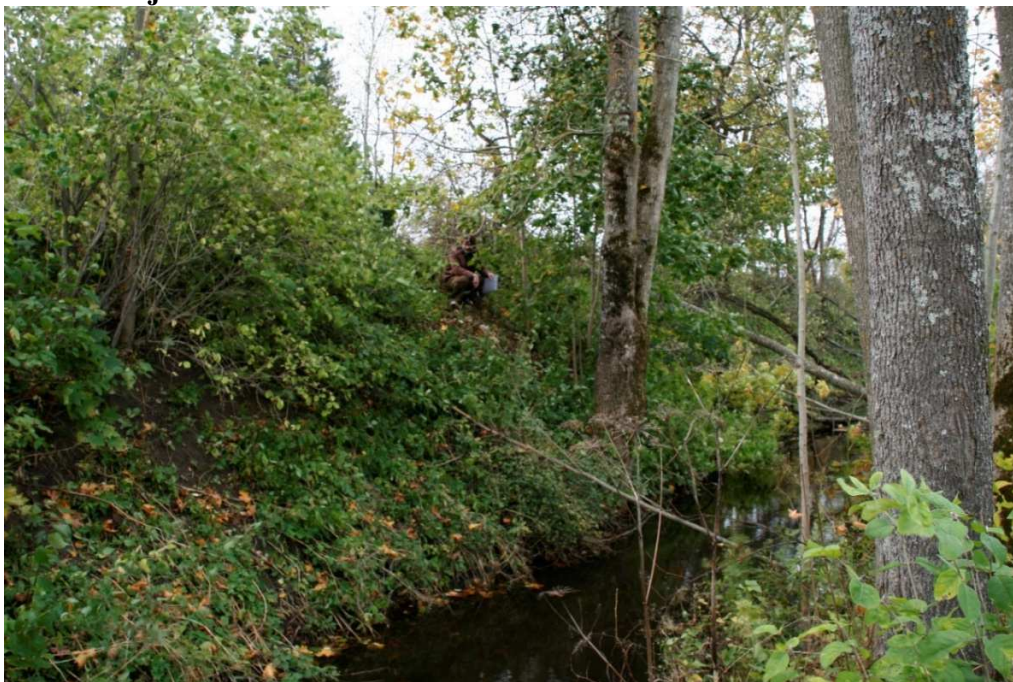
3.	Objekt	
3.1	Objekti iseloomustus	Purtse jõe võsastunud vasak kaldajärsak Napa veski juures (Foto 1).
3.2	Läbilõike kirjeldus	<p>Rõõmusoks (1983) viitab, et kihistiku nimi tuleneb Napa veskist Purtse jõe kaldajärsaku lähedal, kus kihistik paljandub terves paksuses (3,15 m). Napa kihistik koosneb hallist, rohkem või vähem savikast lubjakivist, mis sisaldab väikeseid, enamasti ebakorrapärase kujuga pruunikaid raudooide, mida on kihistiku allosas rohkem, nad on seal suuremad ja korrapärasema kujuga.</p> <p>05.10.16: Varemkirjeldatud koordinaatidelt läbilõiget ei leitud. Astang on täielikult kamardunud (Foto 1).</p> <p>Kamardunud astangu asukohast ei ole võimalik kunagist 3,15 m (Rõõmusoks, 1983) läbilõiget leida, kuna astang on väiksem (Foto 1). Järelikult pidi kunagine Napa paljand mujal olema. Napa veski vastaskaldal potentsiaalset paljanduvust ei täheldatud, kuid 200 m allavoolu vasakul kaldal paljandub jõe kaldajärsaku ülemises osas ~2 m lubjakive (Fotod 2 ja 3). See võib olla potentsiaalne Napa paljandi tegelik asukoht. Purtse jõe kallastel avanevate lubjakivide vaatlus viitab Napa kihistiku ülemise piiri esinemisele selle läbilõike keskel paikneva monoliitse vahekihi keskel (katkestuspinnal, fotol viidatud kollase joonega) (Foto 3).</p>

Foto 1 – Puritse jõe võsastunud kaldajärsak, 10 m Napa veski varemest allavoolu. Pilt tehtud Puritse jõe rajatud veski voolukanali tehissaarelt (foto: T. Paiste, 2016).

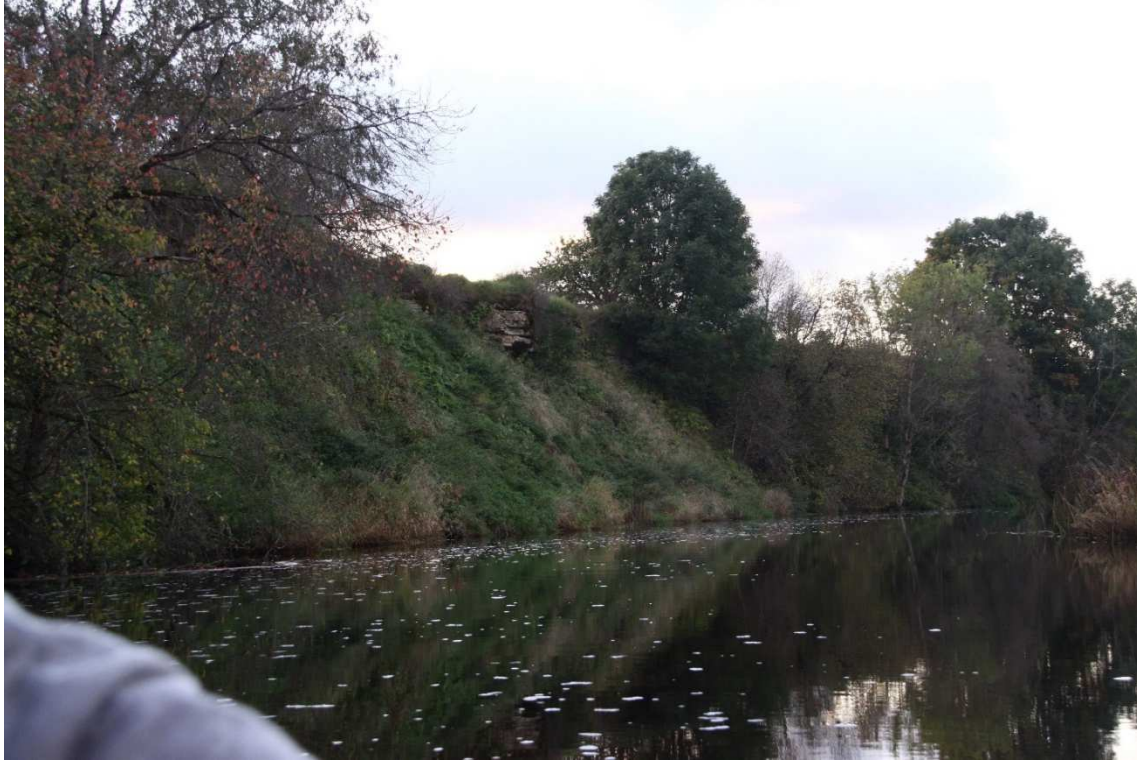
Foto 2 – Potentsiaalne asukoht kunagisele Napa paljandile (foto: S. Soomer, 2016).

7.	Viited kaitsemeetmete rakendamise vajadusele (esialgne)	Napa kihistiku esindusliku läbilõike paljanditeks sobivad Napa veskest 200–300 m allavoolu vasakule kaldale jäävad paljandid. Küsimus, kas seda paljandit antud juhul tuleks nimetada holo- või neostratotüübiks, vajaks sel juhul põhjalikku kaalumist.
Kuupäev:		12.12.2017
Koostaja:		Tõnn Paiste, Tõnu Meidla

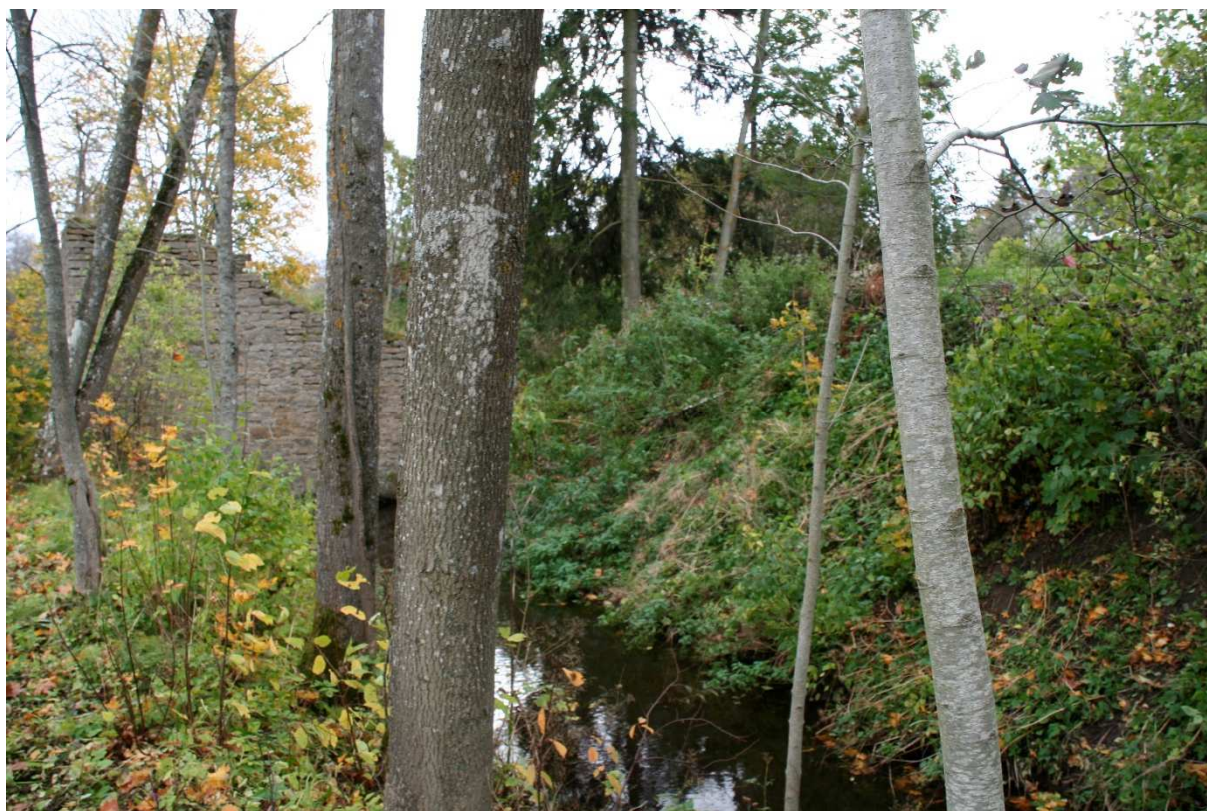
5.	Inimmõju	
5.1	Maapinna planeerimine, pinnase teisaldamine	Puudub
5.2	Rajatised	Kunagised Napa veski varemed on 10 m ülesvoolu (Foto 4).
5.3	Reostus	Puudub

Foto 4 – Kunagise Napa veski varemed Purtse jõe vasakul kaldal. Pildi keskel voolab oja mis jääb veski jaoks rajatud tehissaare (vasakul) ja Purtse jõe kalda (paremal) vahele (foto: T. Paiste, 2016).

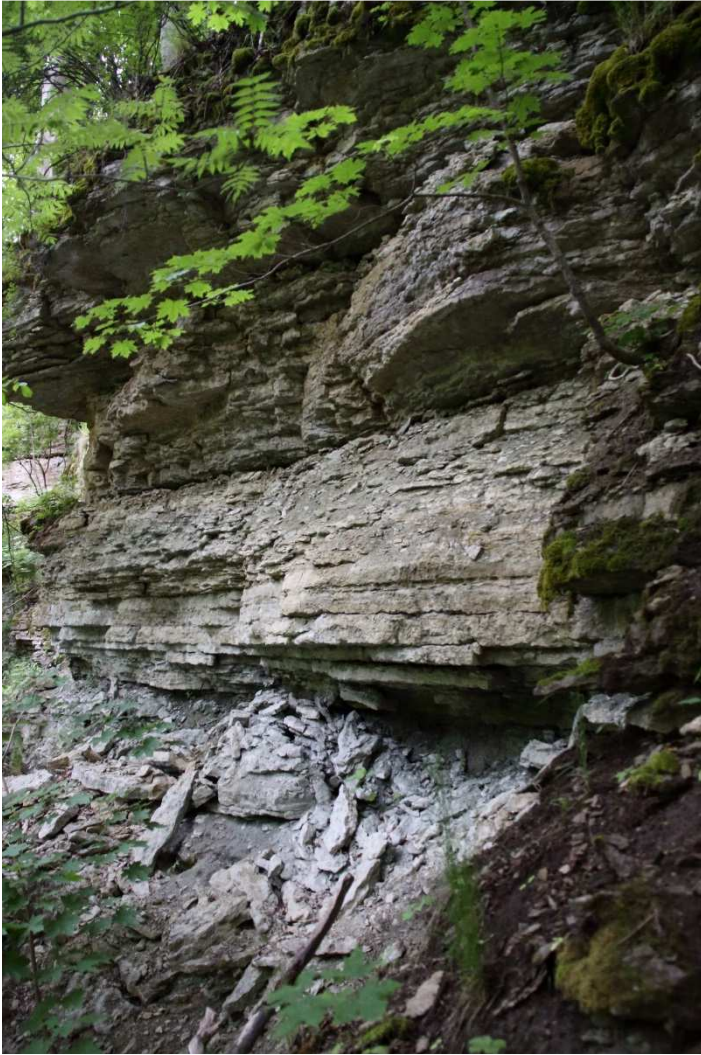
4.	Seisund	
4.1	Paljandi iseloom ja püsivus	Paljandi seisukord hea. Paljand (vertikaalne järsak) oru paremal kaldal. Paljanduvus olemas 100+ m lõigul.
4.2	Taimestik astangu peal (kaugus astangu servast, iseloomustus)	Suured puud ja põõsad astangu peal (Foto 3). Hõre taimestik paljandi peal ning rusukaldel (Foto 1).

Foto 1 – Nõmmeveski paljandi parim läbilõige (foto: T. Meidla, 2017).

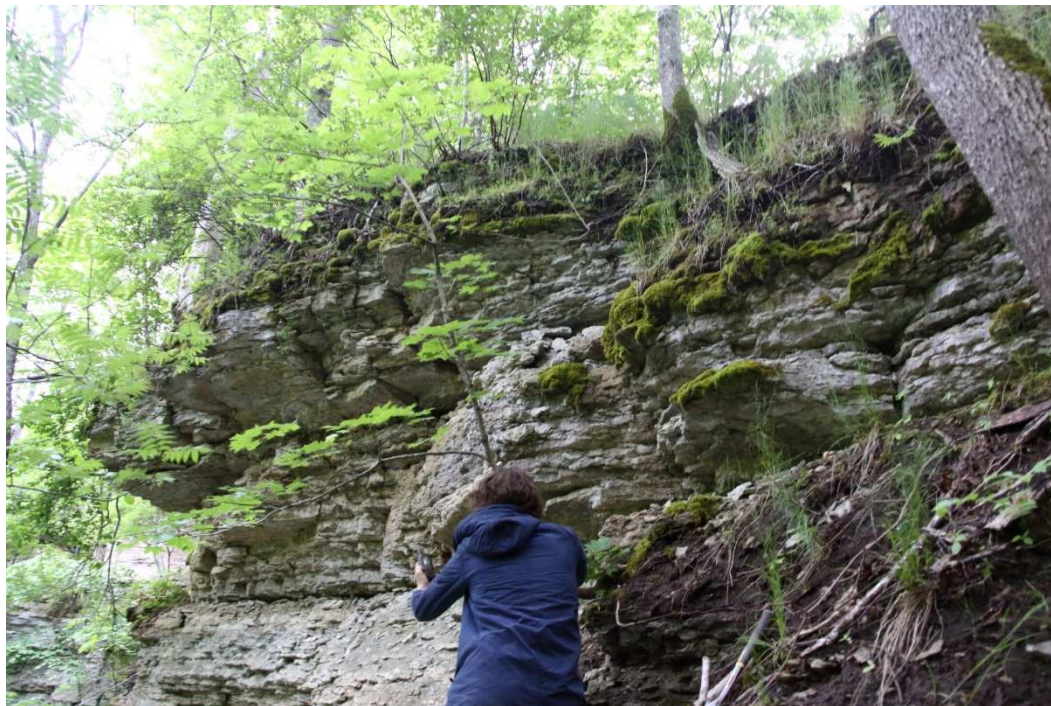
Foto 3 – Nõmmeveski paljandi ülemine osa, mis on kohati kaetud sambla ja rohttaimestikuga, esineb üksikuid puid (foto: T. Meidla, 2017).

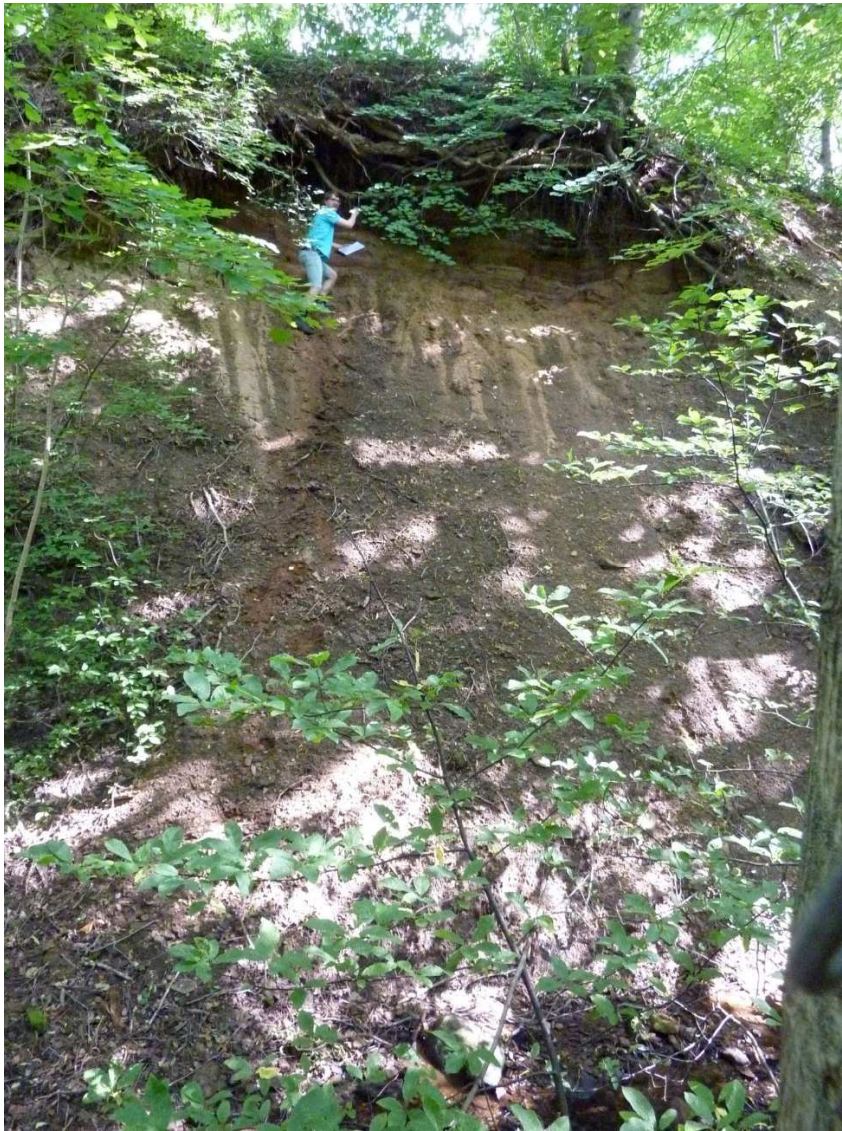
3.	Objekt	
3.1	Objekti iseloomustus	Orasoja paljand asub sügavas orus, kus paremal kaldal, umbes 9 m rusukalde peal, paljanduvad ~10 m ulatuses erinevad liivakivid ja aleuoliidid (Foto 1).

Foto 1 – Orasoja oru paljand rusukalde peal (foto: T. Meidla, 2014).

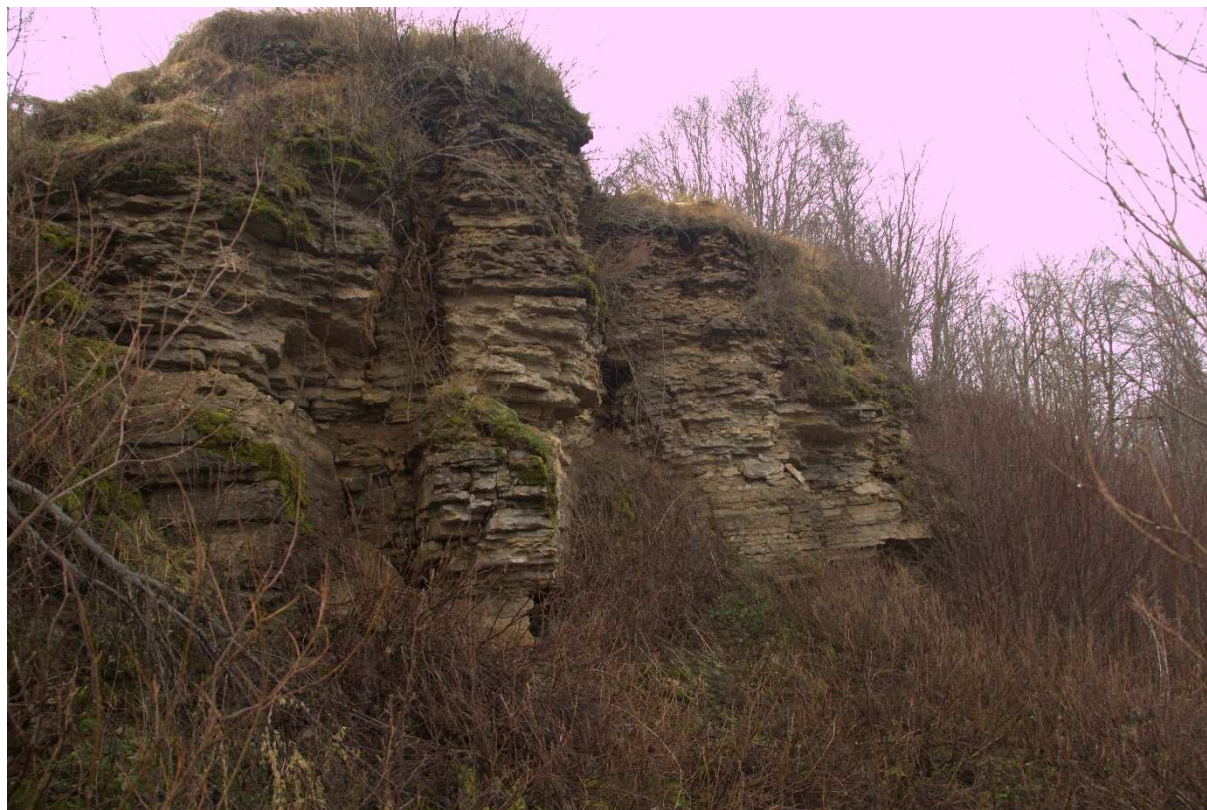
3.	Objekt	
3.1	Objekti iseloomustus	Looduslik jõekaldapaljand. Kaldajärsakuna paljandub 100 m ulatuses, parim paljanduvus (täpsustatud koordinaatide kohas) 5,8 meetri paksuselt (Foto 1).

Foto 1 – Sillaoru paljand Purtse jõel, parim paljanduv läbilõige (foto: T. Meidla, 2016).

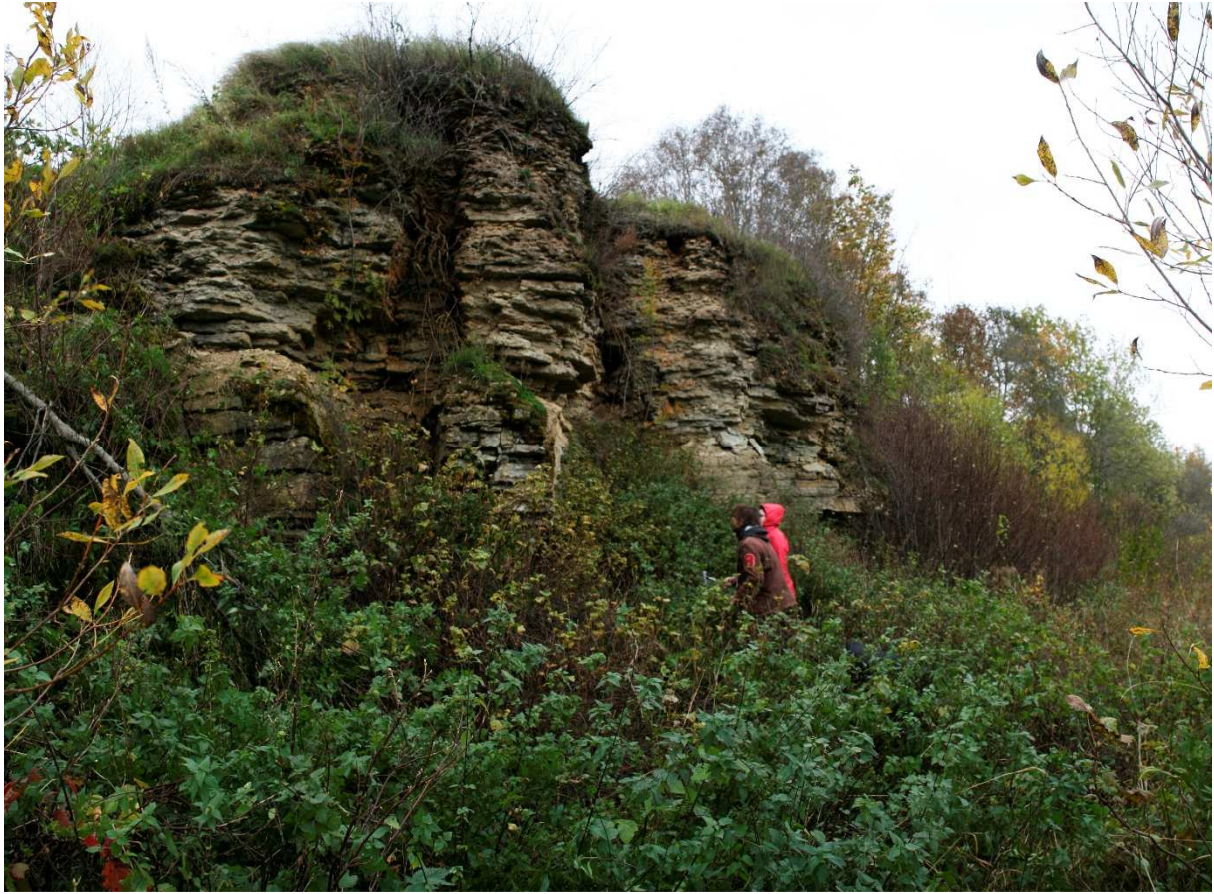
Foto 3 – Sillaoru paljandi jalam on võsastunud (foto: S. Soomer, 2016).

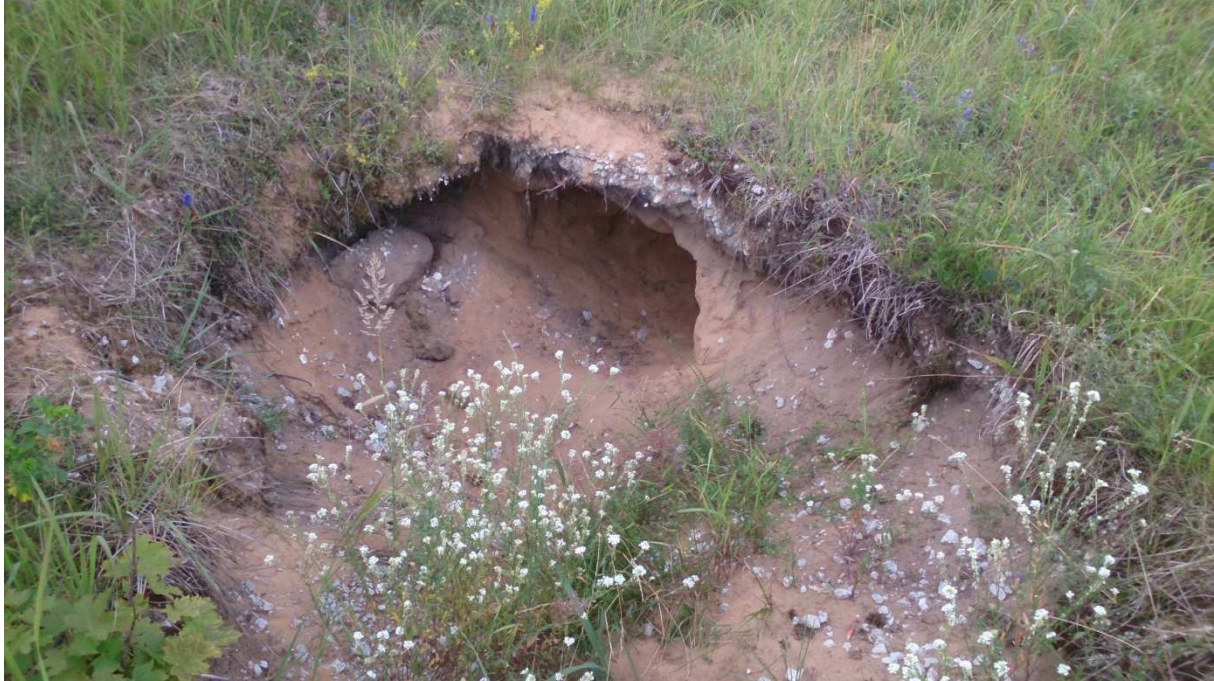
3.1	Objekti iseloomustus	Objekt on tundmatuseni mattunud ja ümbruses ei meenuta miski paemurdu, seetõttu on kunagise tüüpläbilõike täpne asukoht määramatu. Andmebaasis näidatud koordinaatidel on ladustatud betoonikamakaid, eterniiti ja klaasi. Ala katab vähemalt 0,5 meetri paksune liivakiht, mis viitab võimalusele, et ala on täidetud (nt. jäätmete matmiseks). Stratotüüpne paljand on seega hävinud.

Foto 1 – Liivane „läbilõige“ (täitematerjal?) Rausvere paemurru koordinaatidel (foto: T. Meidla, 2015).

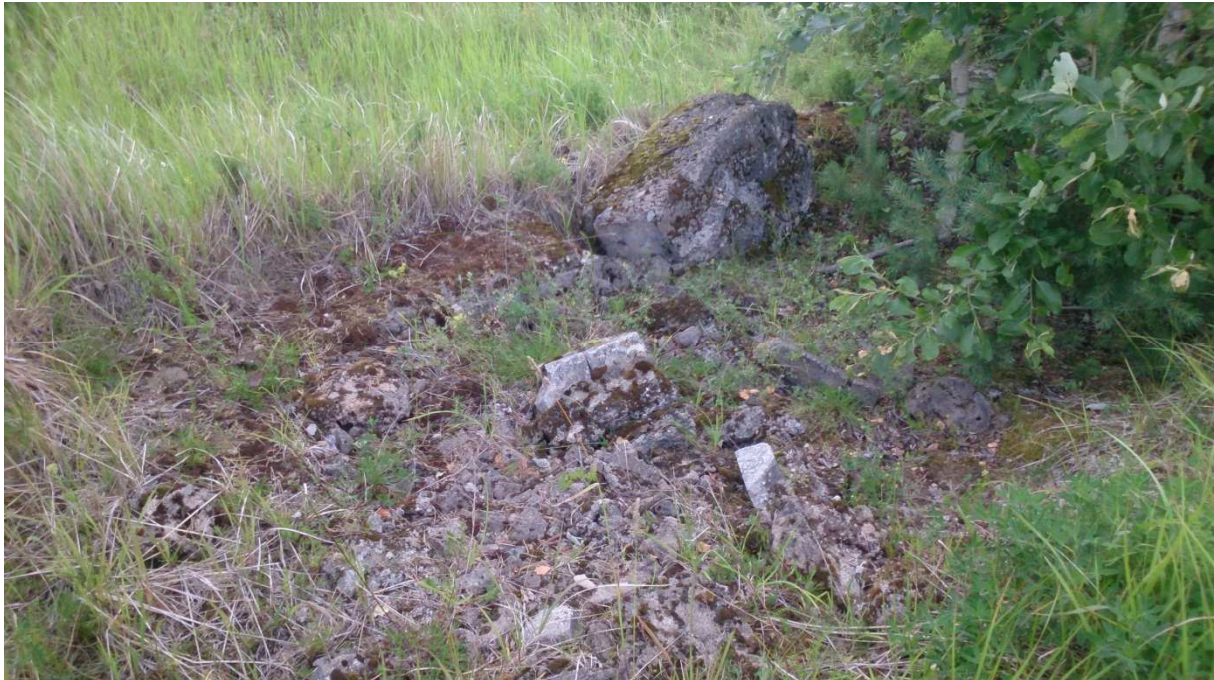
Foto 2– Ladustatud betoon Rausvere paemurru koordinaatidel (foto: T. Meidla, 2015).

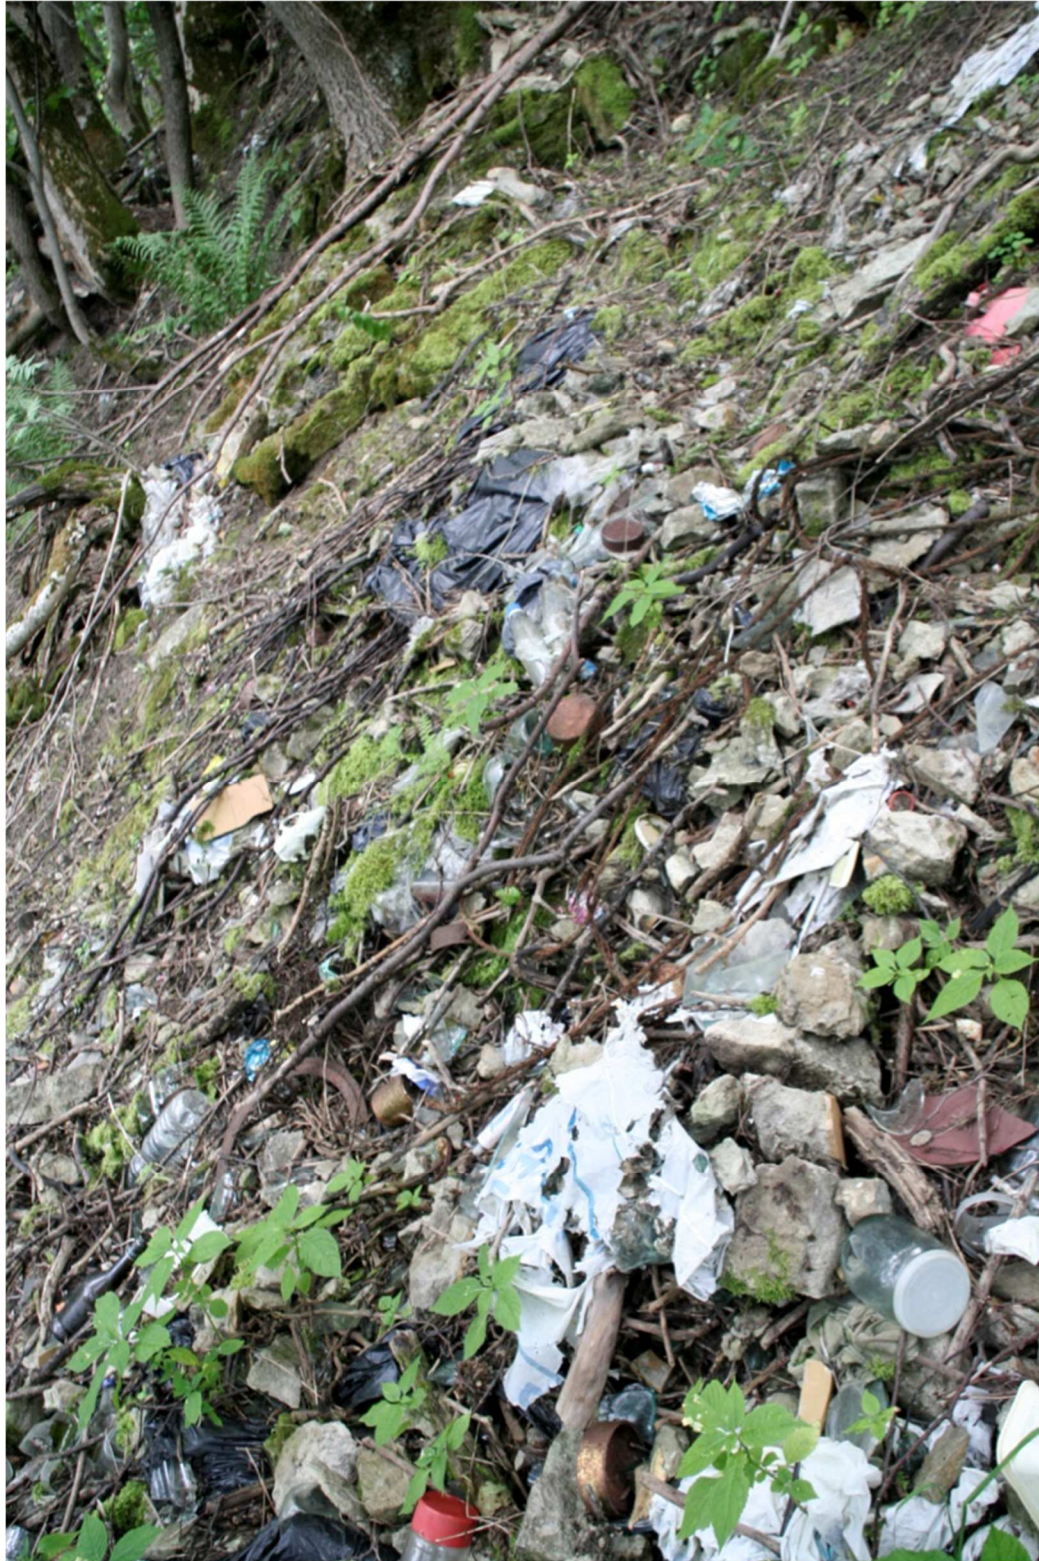
Foto 3 – Prügi Toila panga jalamil (foto: T. Meidla, 2014).

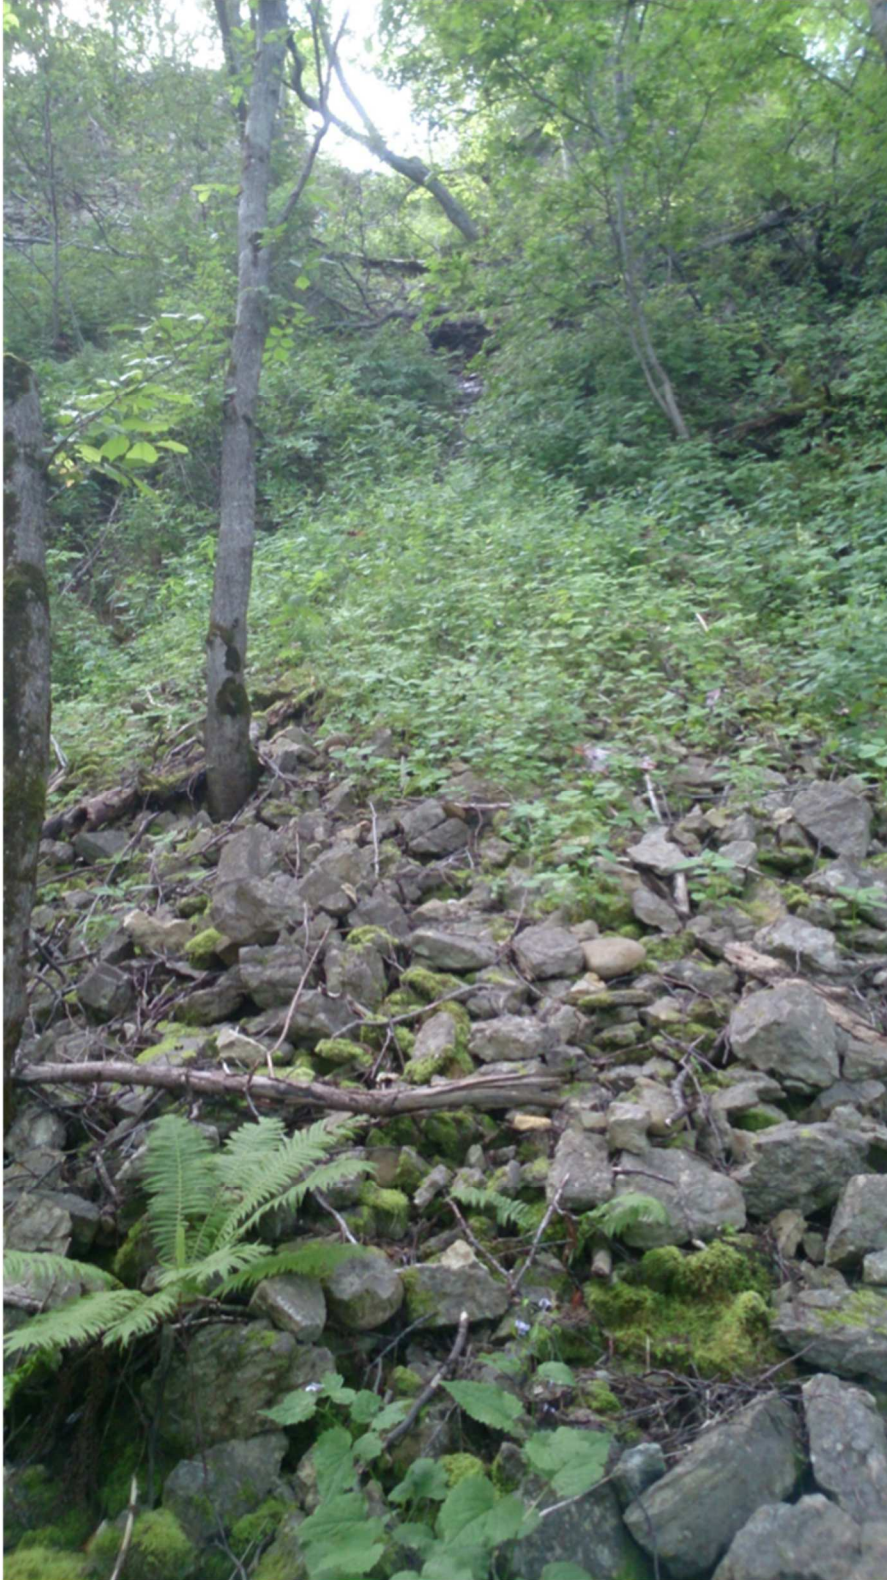
Foto 2 – Voka paljandi alune varikalle, mida mööda on võimalik astangu tippu ronida (foto: T. Meidla, 2014).
