Tartu Ülikool
Ökoloogia ja Maateaduste Instituut
Geoloogia osakond

**Lõuna-, Kesk- ja Loode-Eesti aluspõhjakevime stratotüüpsete
paljandite seisundi hindamine**

Lisa 3, 4. osa
Eelmiste projektide esitamata objektid

Tartu 2017

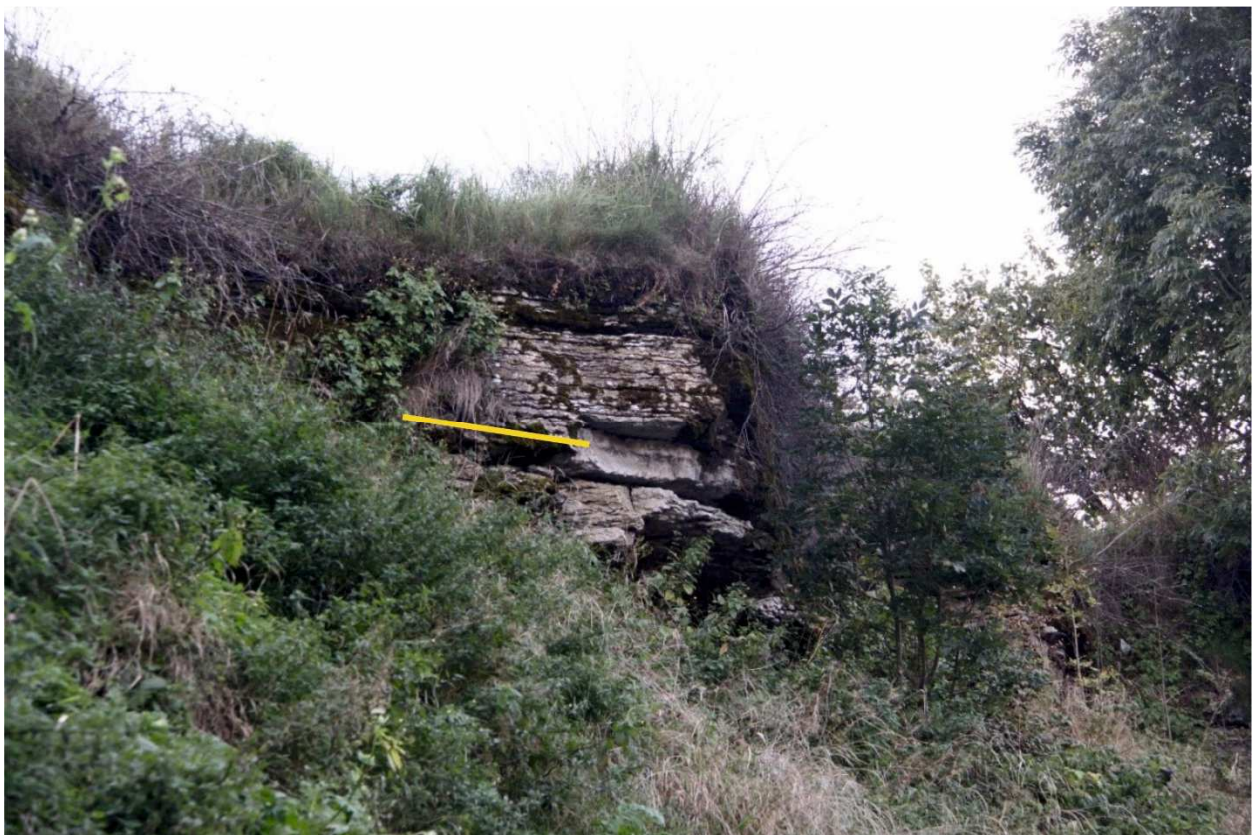
3.	Objekt	
3.1	Objekti iseloomustus	Purtse jõe võsastunud vasak kaldajärsak Napa veski juures (Foto 1).
3.2	Läbilõike kirjeldus	<p>Rõõmusoks (1983) viitab, et kihistiku nimi tuleneb Napa veskist Purtse jõe kaldajärsaku lähedal, kus kihistik paljandub terves paksuses (3,15 m). Napa kihistik koosneb hallist, rohkem või vähem savikast lubjakivist, mis sisaldab väikeseid, enamasti ebakorrapärase kujuga pruunikaid raudooide, mida on kihistiku allosas rohkem, nad on seal suuremad ja korrapärasema kujuga.</p> <p>05.10.16: Varemkirjeldatud koordinaatidelt läbilõiget ei leitud. Astang on täielikult kamardunud (Foto 1).</p> <p>Kamardunud astangu asukohast ei ole võimalik kunagist 3,15 m (Rõõmusoks, 1983) läbilõiget leida, kuna astang on väiksem (Foto 1). Järelikult pidi kunagine Napa paljand mujal olema. Napa veski vastaskaldal potentsiaalset paljanduvust ei täheldatud, kuid 200 m allavoolu vasakul kaldal paljandub jõe kaldajärsaku ülemises osas ~2 m lubjakive (Fotod 2 ja 3). See võib olla potentsiaalne Napa paljandi tegelik asukoht. Purtse jõe kallastel avanevate lubjakivide vaatlus viitab Napa kihistiku ülemise piiri esinemisele selle läbilõike keskel paikneva monoliitse vahekihi keskel (katkestuspinnal, fotol viidatud kollase joonega) (Foto 3).</p>

Foto 3 - Potentsiaalse Napa paljandi läbilõige. Napa kihistiku ülemine piir märgitud kollase joonega (foto: S. Soomer, 2016).

7.	Viited kaitsemeetmete rakendamise vajadusele (esialgne)	Napa kihistiku esindusliku läbilõike paljanditeks sobivad Napa veskest 200–300 m allavoolu vasakule kaldale jäävad paljandid. Küsimus, kas seda paljandit antud juhul tuleks nimetada holo- või neostratotüübiks, vajaks sel juhul põhjalikku kaalumist.
Kuupäev:		12.12.2017
Koostaja:		Tõnn Paiste, Tõnu Meidla

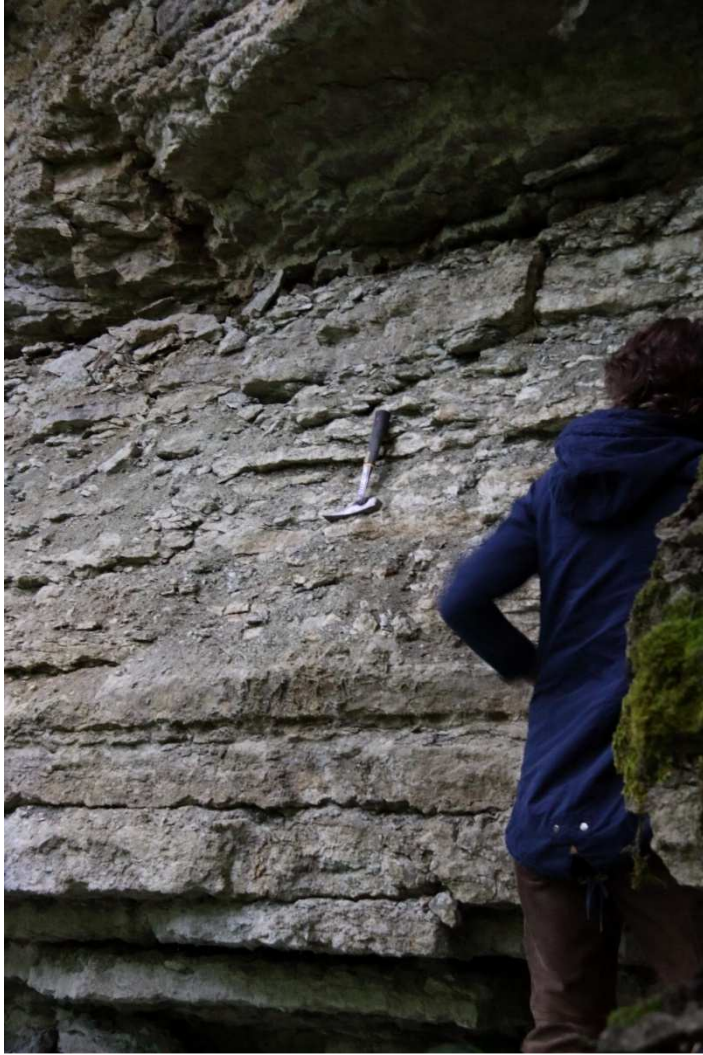
Foto 2 – Nõmmeveski paljand, vasara pea markeerib Nõmmeveski kihistiku alumist piiri (foto: T. Meidla, 2017).

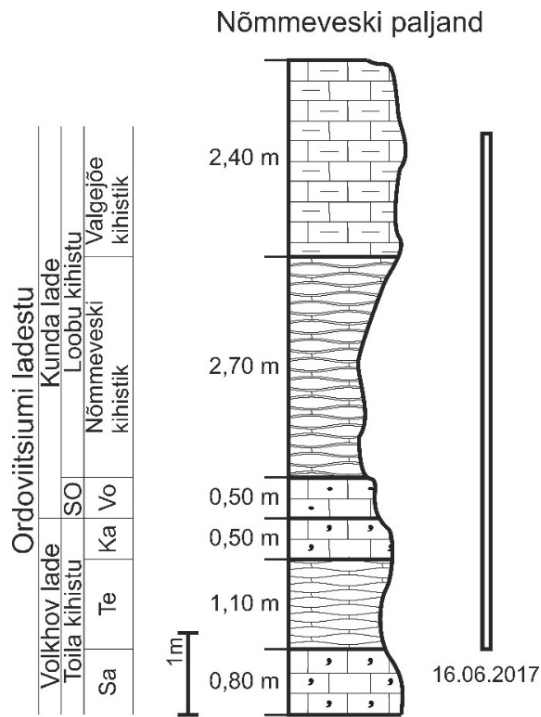
vertikaalne ulatus on 6,3 m (täpsustatud koordinaatide asukohas).
3.2	Läbilõike kirjeldus	<p>Rõõmusoksa (1983) järgi on Nõmmeveski kihistiku parimaks paljandiks (ja ühtlasi stratotüübiks) pank Nõmmeveski joa lähedal Valgejõe paremal kaldal, kus kihistik paljandub 2,15 m paksuses. Nõmmeveski kihistik koosneb üldiselt hallist, rohkem või vähem savikast lubjakivist õhukeste mergli vahekihtidega.</p> <p>13.06.2017: Parima paljanduvusega kohas paljandub 6,3 m läbilõiget, millest 2,15 m moodustab Loobu kihistu Nõmmeveski kihistik.</p> <p>Ülevalt alla (täpsustatud koordinaatide asukohas, Fotod 1 ja 2): 2 m – muutliku savisisaldusega lubjakivid rohkete nautiloidide ja tigude fossiilidega (Valgejõe kihistik); 2,15 m – savikas muguljas lubjakivi, sisaldab kohati mergli vahekihte (Nõmmeveski kihistik); 0,45 m – savikas, õhukesekihiline suurte korrapäraste raudooididega hall lubjakivi (Voka kihistik); 0,7 m – rohekashall paksukihiline lubjakivi, sisaldab suurel hulgal väikeseid glaukoniiditeri (Kalvi kihistik); 1,0 m – hall kuni rohekashall õhukesekihiline muguljas lubjakivi rohekashalli mergli vahekihtidega. Sisaldab vähesel määral glaukoniiti (Telinõmme kihistik); 5+ m rusukalde ülemises osas on näha Saka kihistiku rohekashalli detriitset, rohkete suurte glaukoniiditerakestega paksukihilisi erineval määral dolomiidistunud lubjakivide plokke.</p> <p>Võrreldes varasema andmestikuga (Rõõmusoks, 1983) on paljanduvus vähenenud ülevalt 0,4 m (seoses taimestiku pealetungiga) ning jalamist 0,9 m (seoses rusukalda piknemise ja laienemisega) (Joonis 1).</p>

Joonis 1 – Nõmmeveski paljandi läbilõige Rõõmusoksa (1983) järgi. Ristkülikuga on märgitud 2017. aastal paljandunud läbilõikeosa. (joonis: Paiste T) (SO – Sillaoru kihistu, Sa – Saka kihistik, Te – Telinõmme kihistik, Ka – Kalvi kihistik, Vo – Voka kihistik).

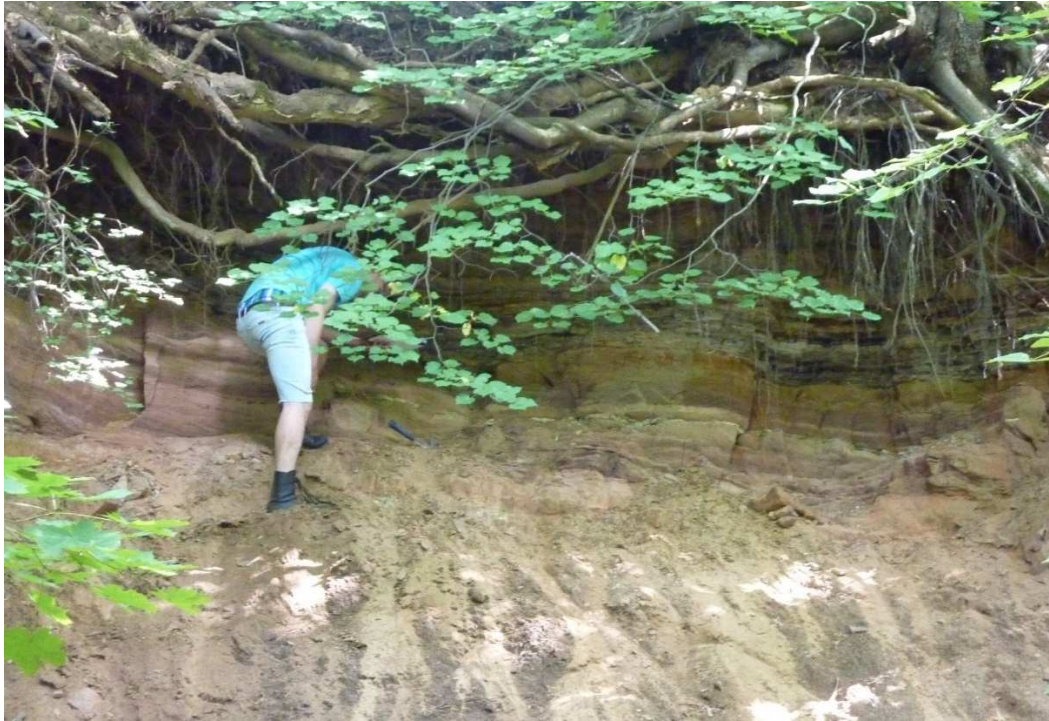
Foto 2 – Orasoja oru paljand lähemalt (foto: T. Meidla, 2014).

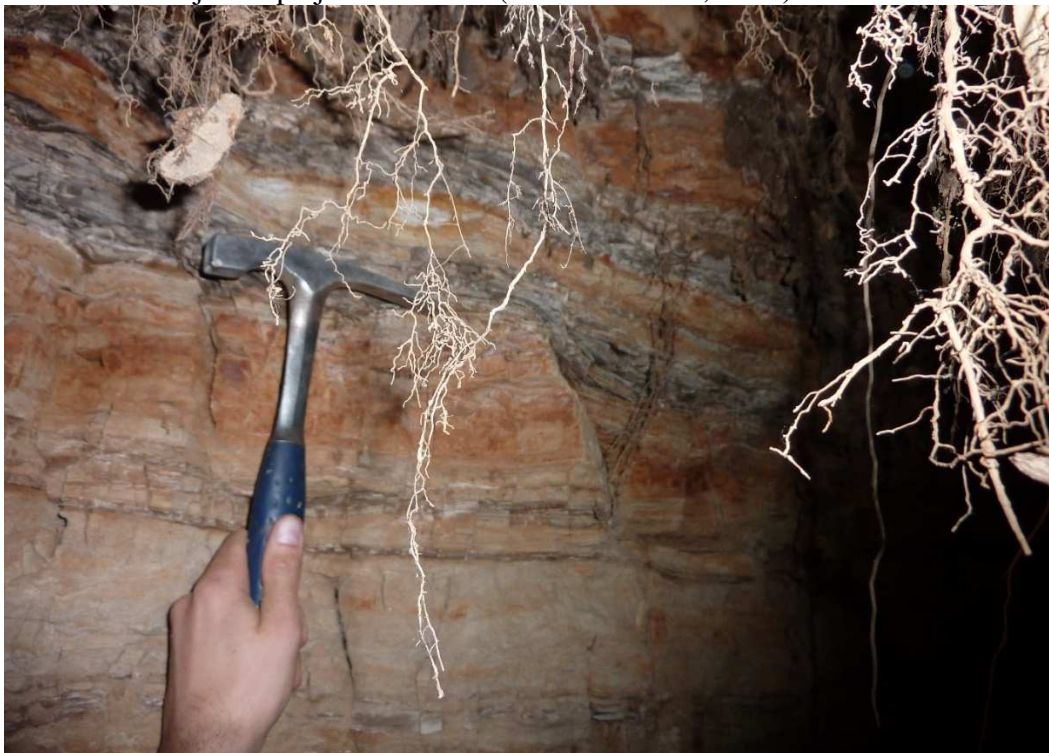
Foto 3 – Orasoja kihistiku liivaka aleuoliidi ja tumehalli/tumepruuni argiliidi kihtide vaheldumine paljandi ülemises osas (foto: T. Paiste, 2014).

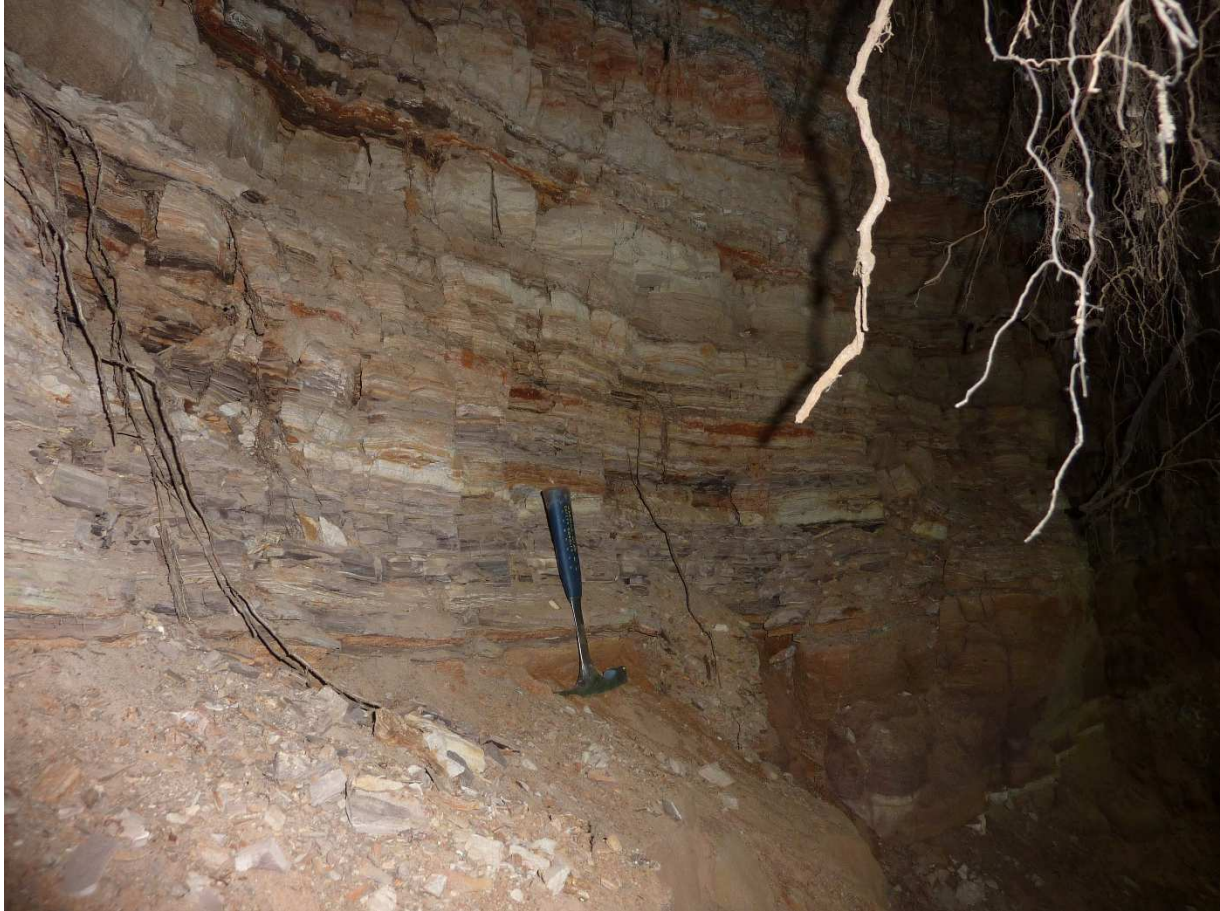
Foto 4 – Orasoja oru paljandi läbilõige, kus vasara peast ülespoole jääb Orasoja kihistik ja allapoole Rannu kihistik (foto: T. Paiste, 2014).

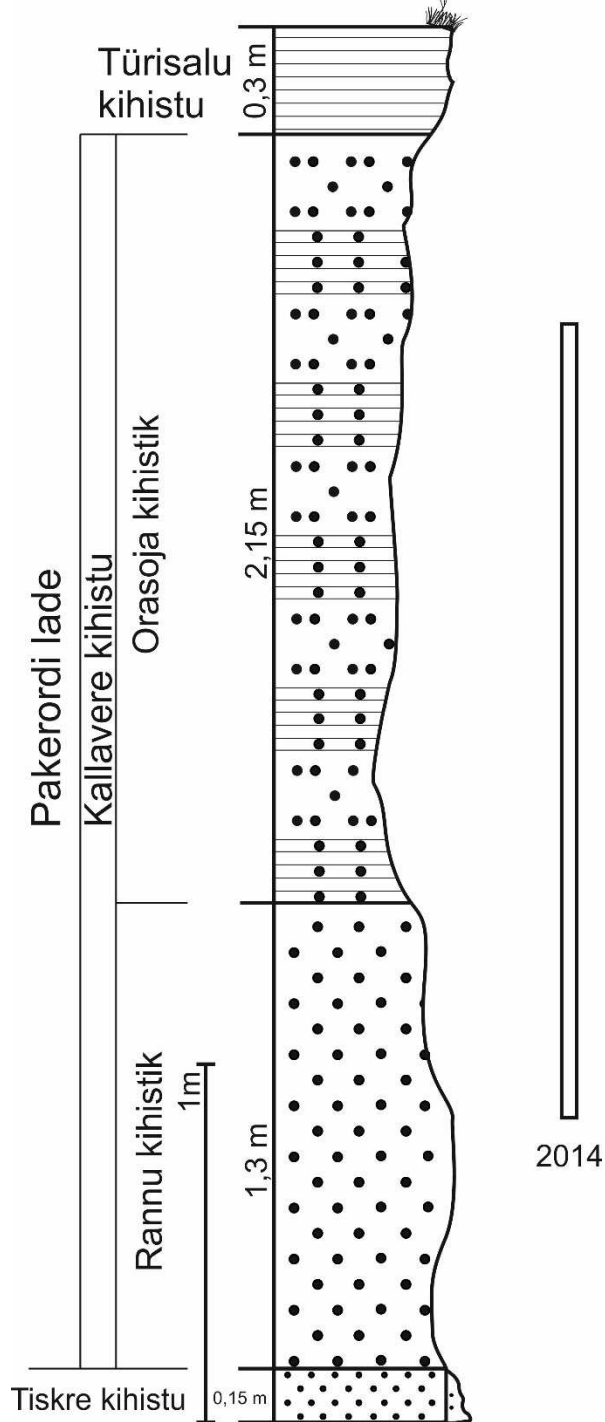
3.2	Läbilõike kirjeldus	Heinsalu et al. 2003 andmetel paljandub Orasoja kihistiku stratotüüpses läbilõikes ülevalt alla (Joonis 1): 0,3 m – Türisalu kihistu, Toolse kihistiku argiliit;

Joonis 1 – Orasoja oru paljandi läbilõige Heinsalu jt (2003) alusel. Ristkülikuga märgitud 2014. aastal paljandunud läbilõikeosa. (joonis: Paiste T.)

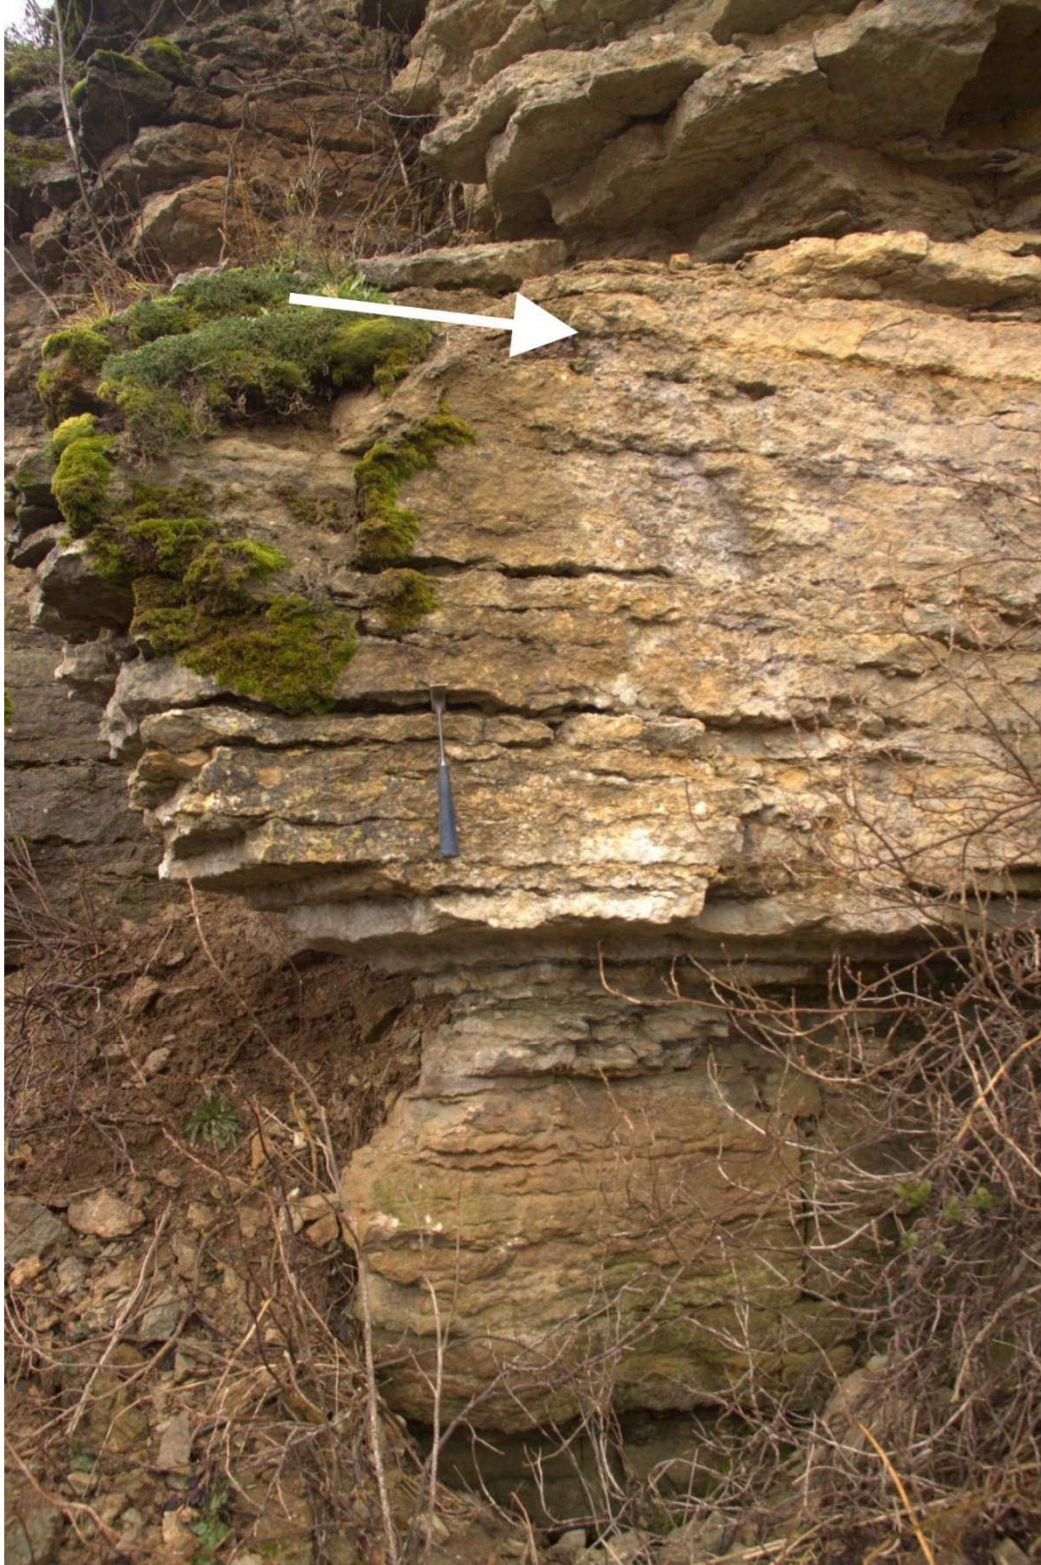
Foto 2 – Sillaoru paljand Purtse jõel, vasarapea on Kalvi kihistiku keskel, 0,50 m kõrgemal (noolega markeeritud kohas) algab Sillaoru kihistu. Pada ja Voka kihistiku kogupaksus on 0,55 m (foto: T. Meidla, 2016).

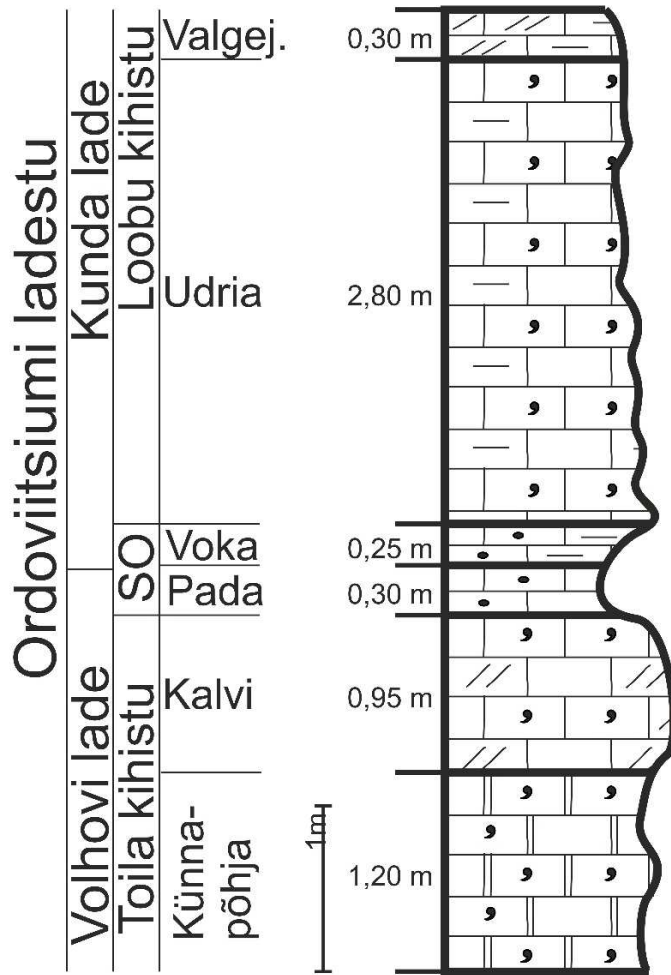
Joonis 1 – Purse jõel Sillaoru paljandi läbilõige. Paljanduvad Kunda ja Volhovi lademe erinevad lubjakivid (SO – Sillaoru kihistu, Valgej. – Valgejõe kihistik, Udria – Udria kihistik, Voka – Voka kihistik, Pada – Pada kihistik, Kalvi – Kalvi kihistik, Künnapõhja – Künnapõhja kihistik). (joonis: Paiste T.)

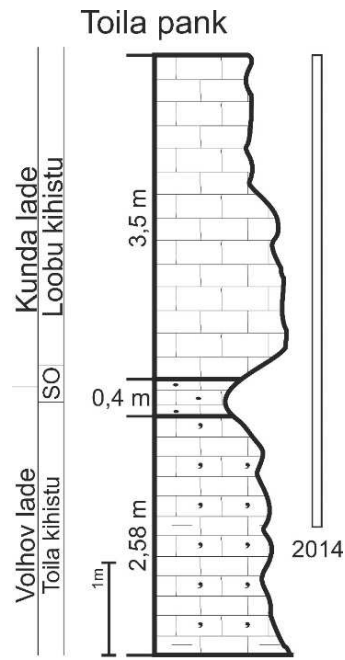
Joonis 1 – Toila panga läbilõige Tinn *et al.* (2006) alusel. Paljanduvad erinevad Kesk-Ordoviitsiumi lubjakivid. Riskülik märgib 2014. aastal paljandunud läbilõike osa. (joonis: Paiste T.) SO – Sillaoru kihistu

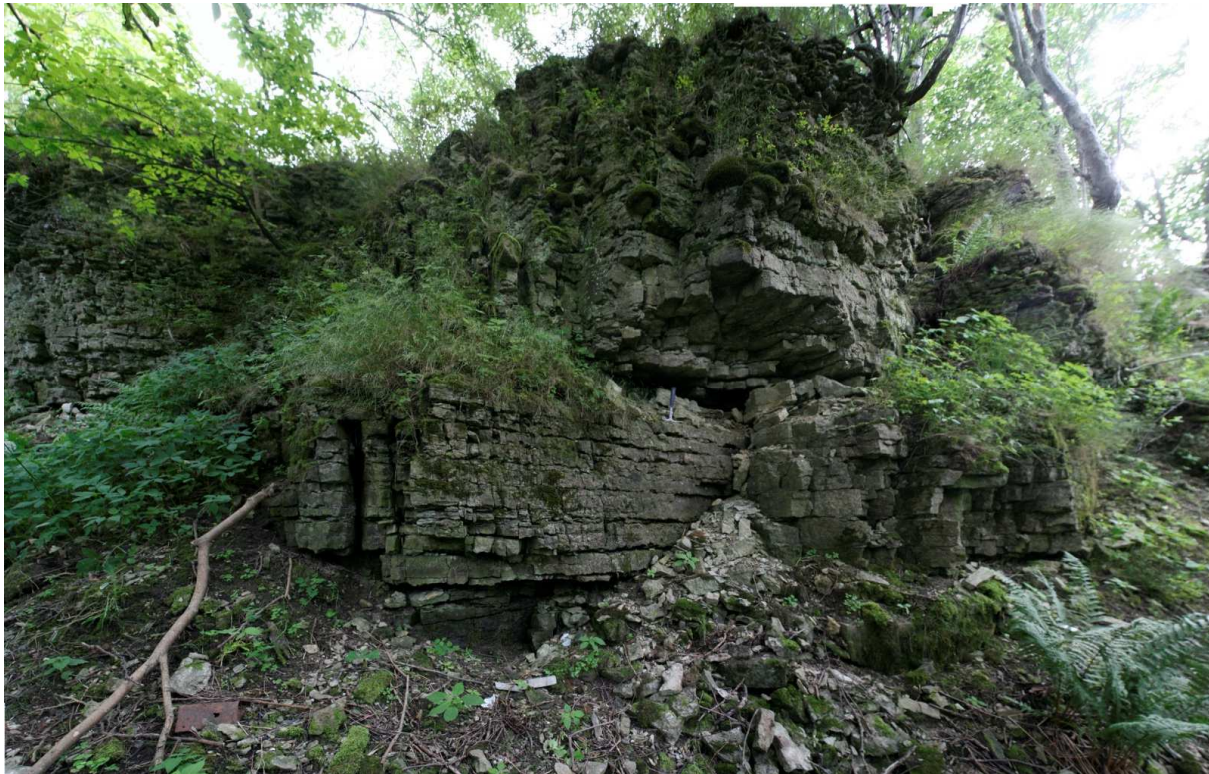
Foto 1 – Toila panga üldvaade (foto: S. Soomer, 2014).

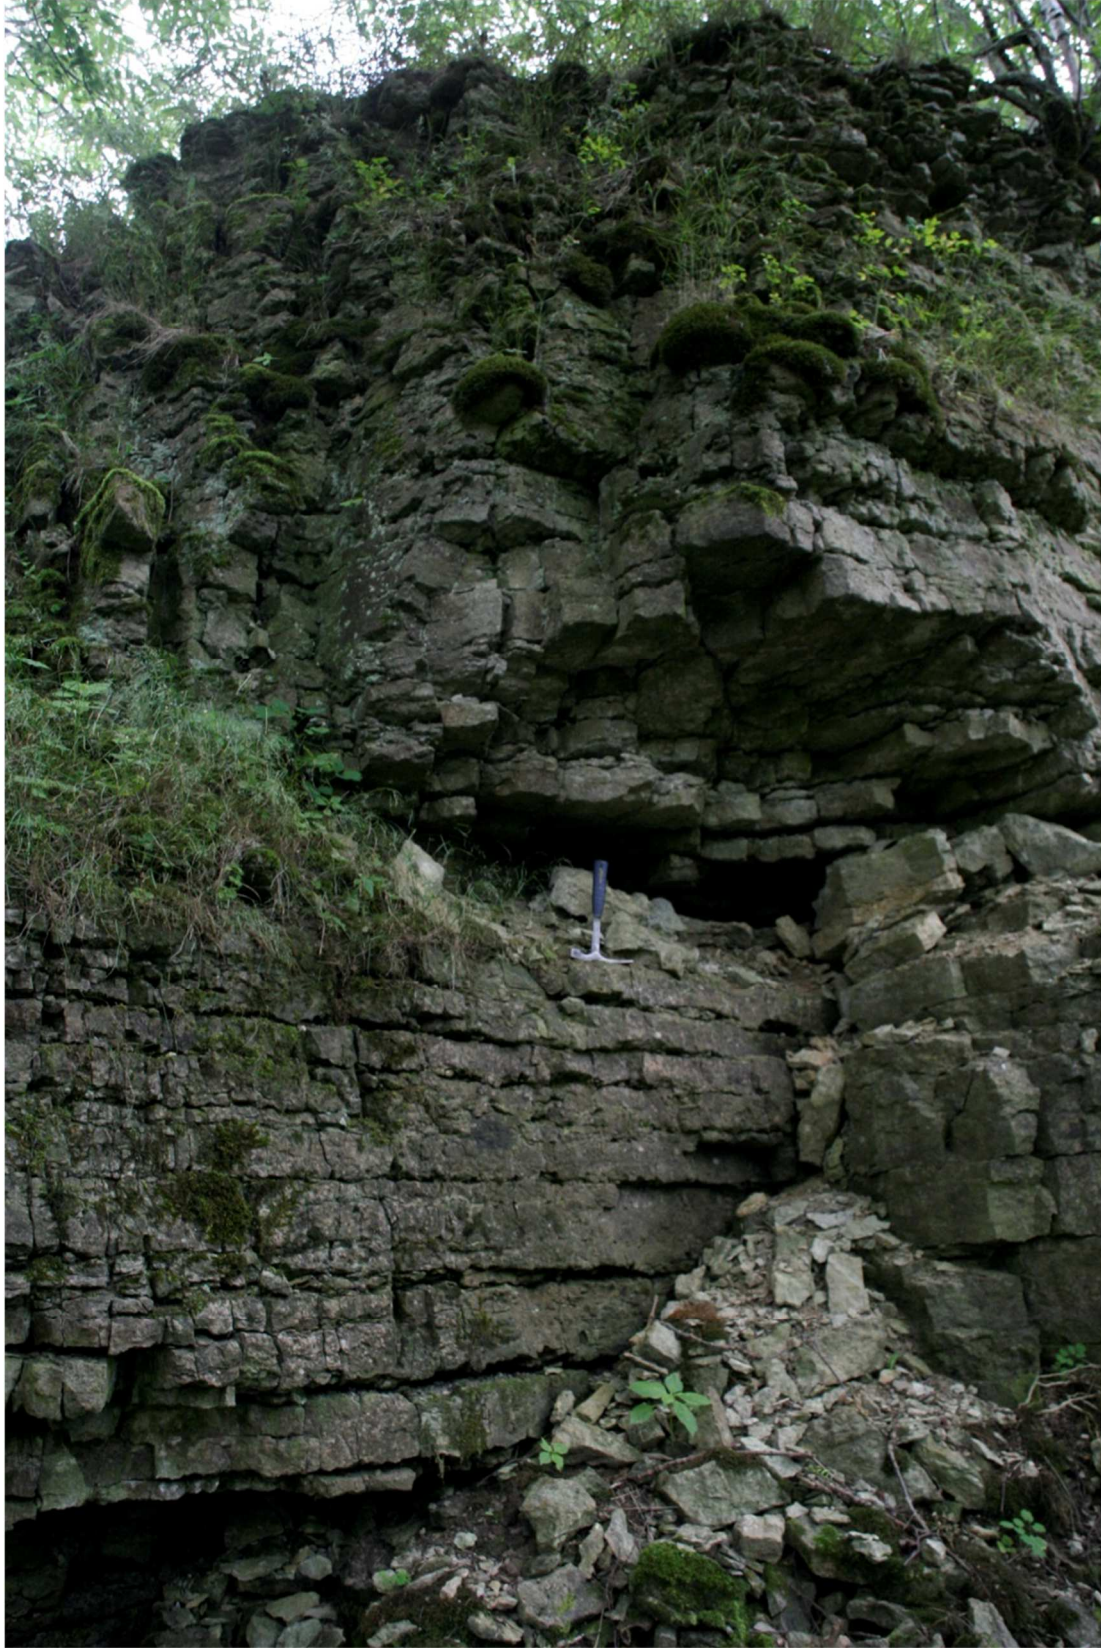
Foto 2 – Toila pank. Vasar markeerib Toila kihistu ülemist piiri (foto: T. Meidla, 2014).

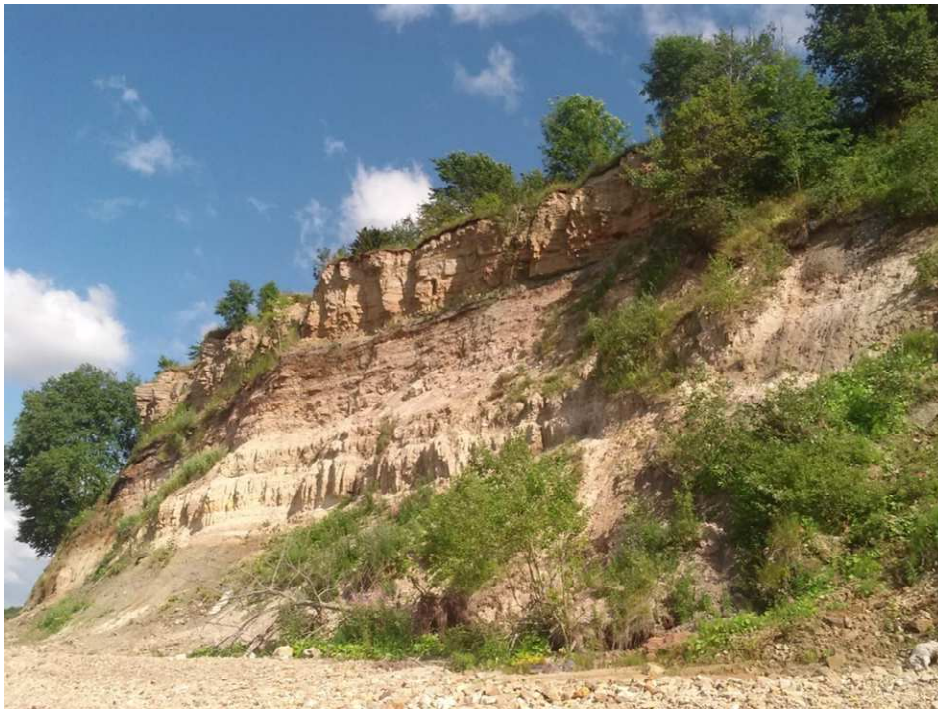
Foto 1 – Udria pangal üldvaade (foto: T. Meidla, 2014).

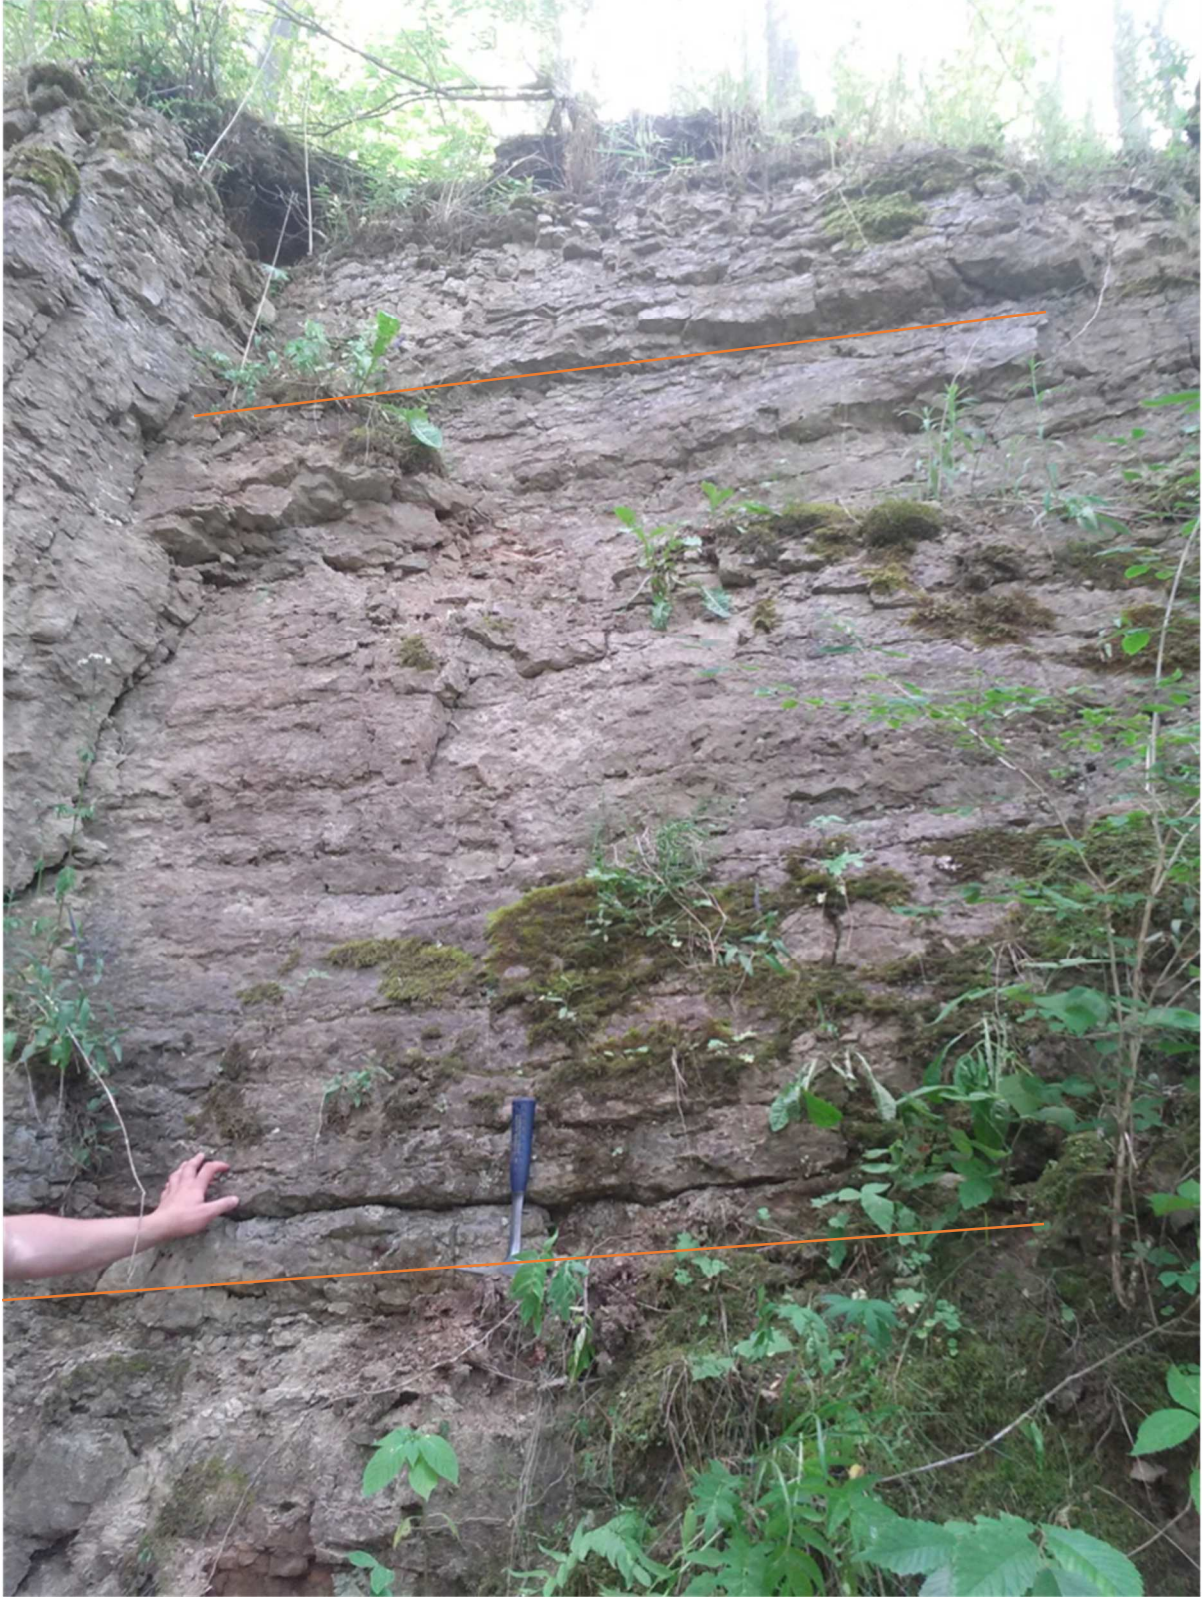
Foto 2 – Udria kihistik on markeeritud oranžide joontega, kõrgemal muutub lubjakivi õhukesekihiliseks (foto: T. Meidla, 2014).

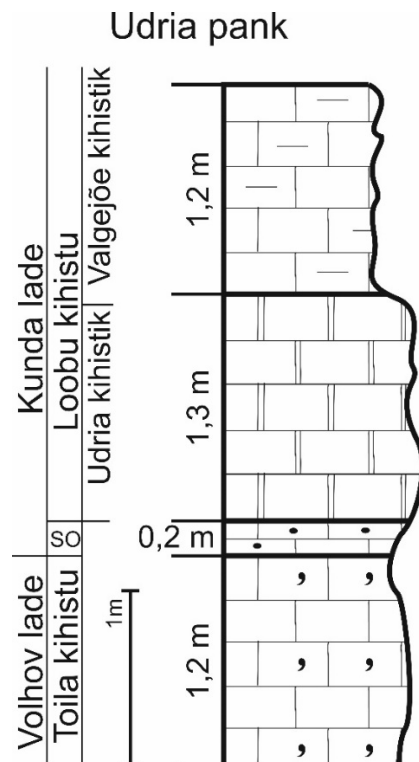
Joonis 1 – Udria panga lubjakivide läbilõige. Paljandvad Toila kihistu glaukoniitlubjakivid, Sillaoru kihistu raudooidlubjakivid ja Loobu kihistu lubjakivid. (joonis: Paiste T.) SO – Sillaoru kihistu.

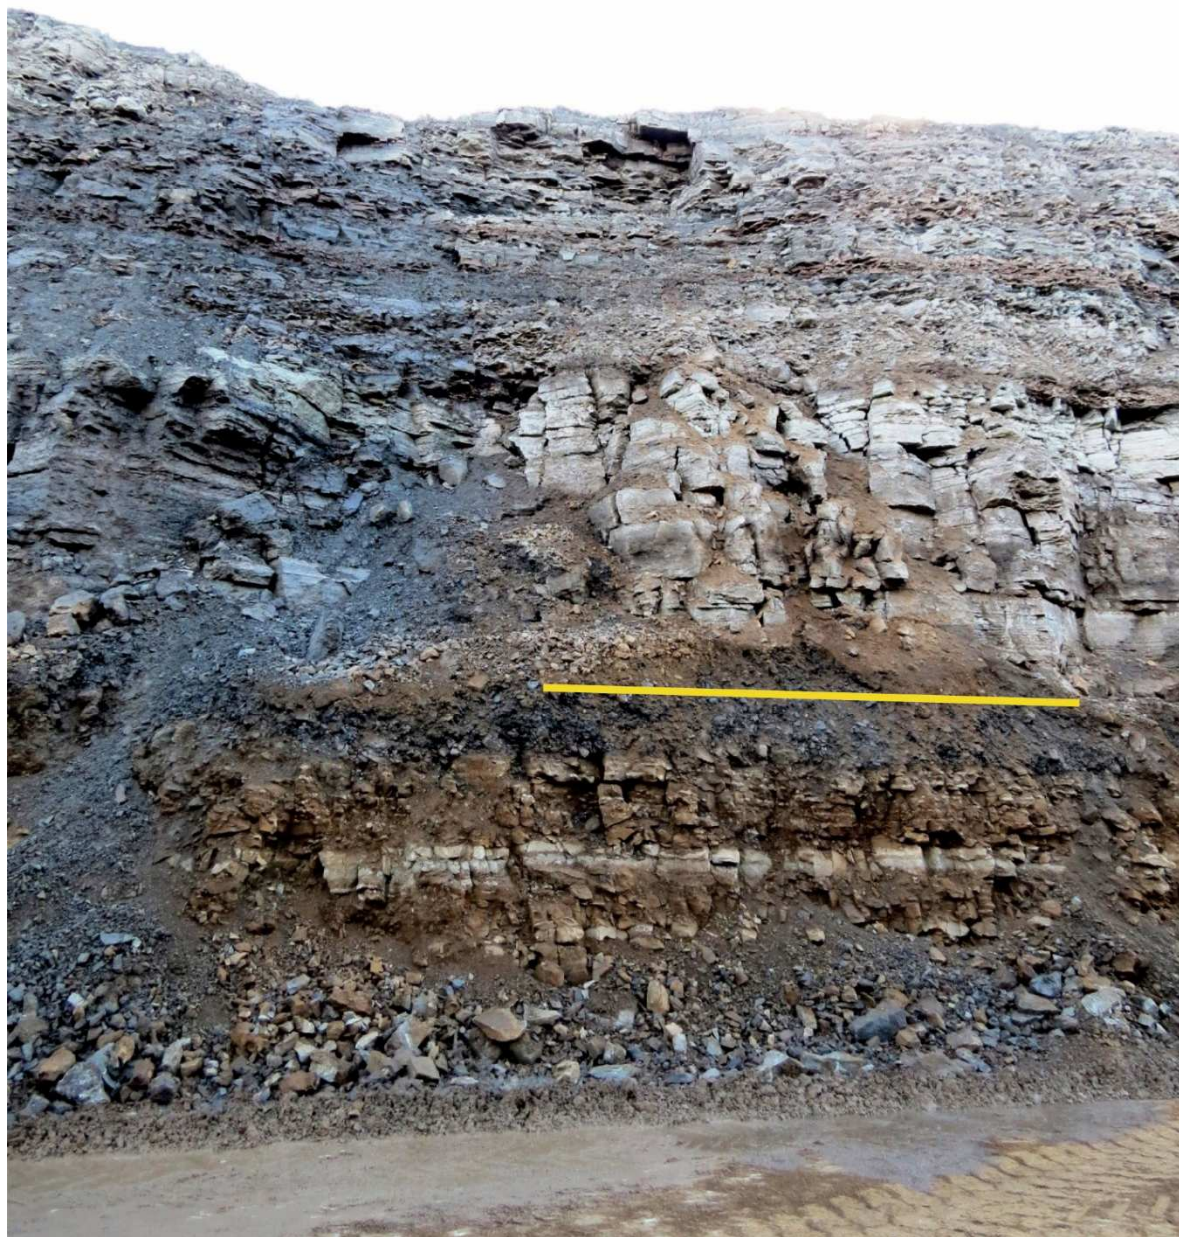
2.3	Täpsustatud koordinaadid	-
3.	Objekt	
3.1	Objekti iseloomustus	Aktiivne vaalkaevandatav karjäär, mida samaaegselt järkjärgult rekultiveeritakse.
3.2	Läbilõike kirjeldus	Viivikonna kihistu koosseisu kuuluvad (alt üles) Kiviõli, Maidla ja Peetri kihistik, mis on esindatud kukersiidi, kukersiidika ning erineval määral savika lubjakiviga (Hints, 1997). Läbilõige on muutuv, sest karjäär on aktiivne (Foto 1).

Foto 1. Viivikonna kihistu ja lasuva Narva kihistu kontakt Narva karjääris. (foto: T. Meidla)

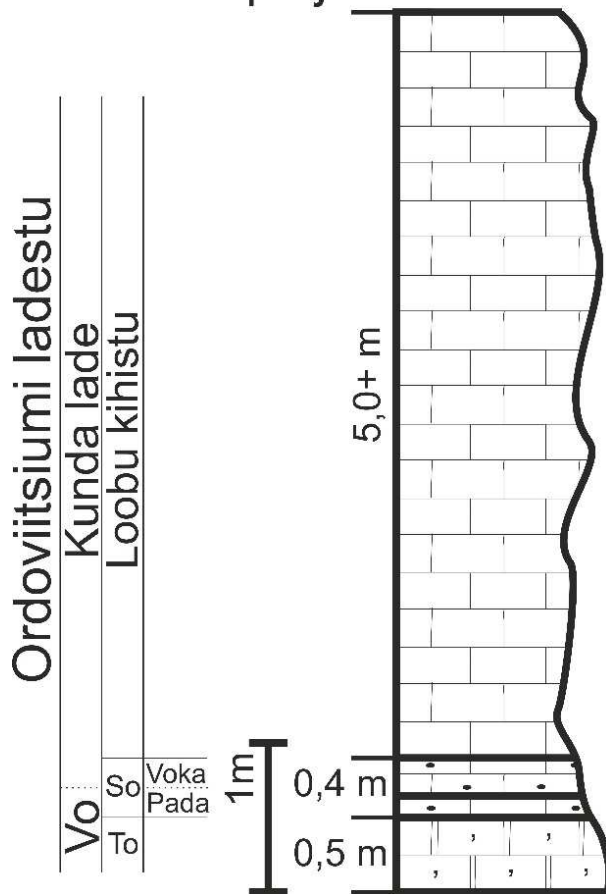
Joonis 1 – Voka panga läbilõige. Paljanduvad Toila kihistu glaukoniiti sisaldavad dolomiidid, Sillaoru kihistu ooidlubjakivid ja Loobu kihistu lubjakivid. (joonis: Paiste T.) Vo – Volhovi lade, To – Toila kihistu, So – Sillaoru kihistu, Pada – Pada kihistik, Voka – Voka kihistik.

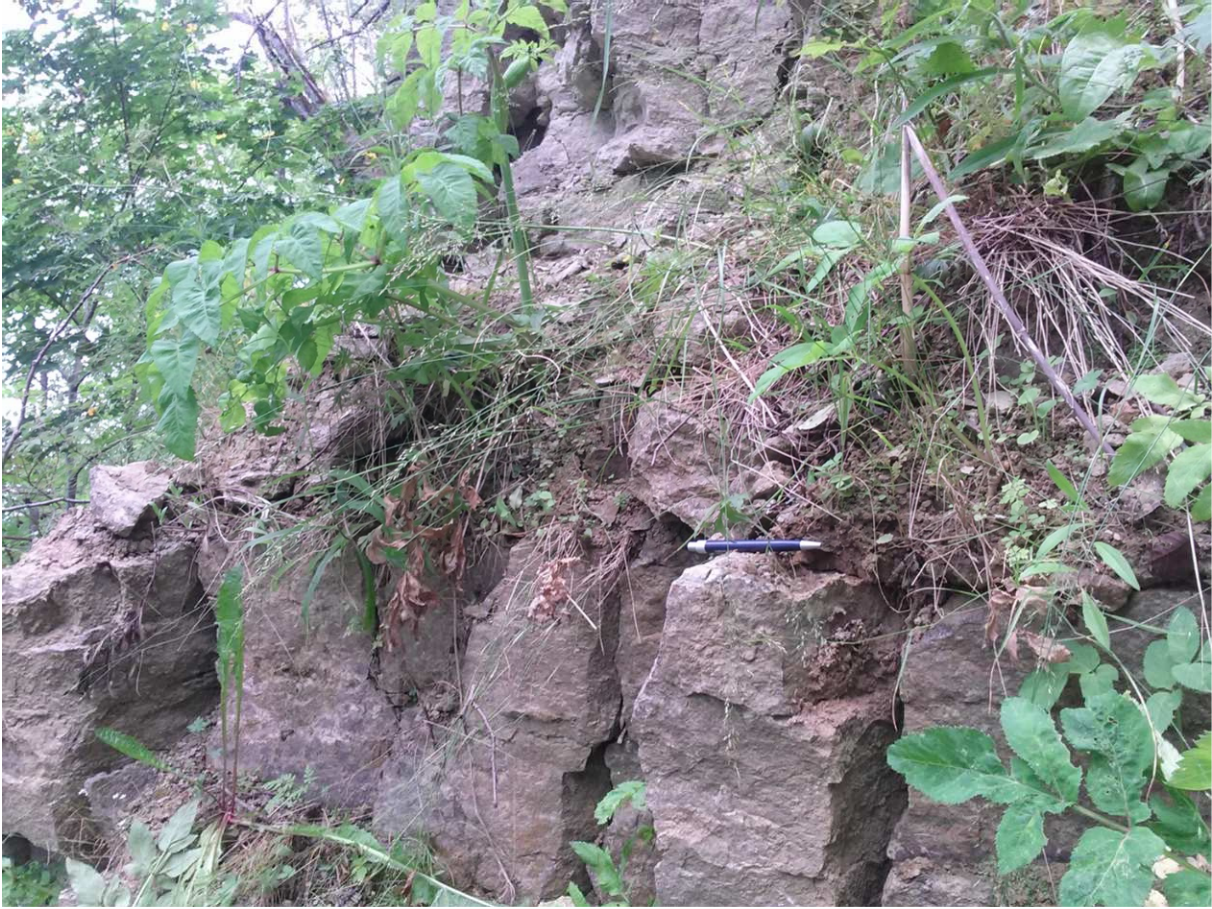
Foto 1 – Voka pank, Voka kihistiku alumine piir tähistatud pastapliatsiga (foto: T. Meidla, 2014).
